**2021 年 2 月 13 日の福島県沖の地震 (M7.3) に関する免震構造物調査の概要**  
(一社) 日本免震構造協会 (2021 年 3 月 29 日公開)

2021 年福島県沖の地震 (M7.3) では、福島県・宮城県で最大震度 6 強に至る強い揺れ観測しており、(一社) 日本免震構造協会では福島県と宮城県において強い揺れを記録した地域を中心に、下記の 2 チームで免震建物を中心とする調査を実施した。

# チーム 1：2021 年 2 月 13 日の福島県沖の地震（M7.3）に関する 免震構造物調査の概要（福島県を中心として）

## チーム2：2021年2月13日の福島県沖の地震（M7.3）に関する 免震構造物調査の概要（宮城県を中心として）

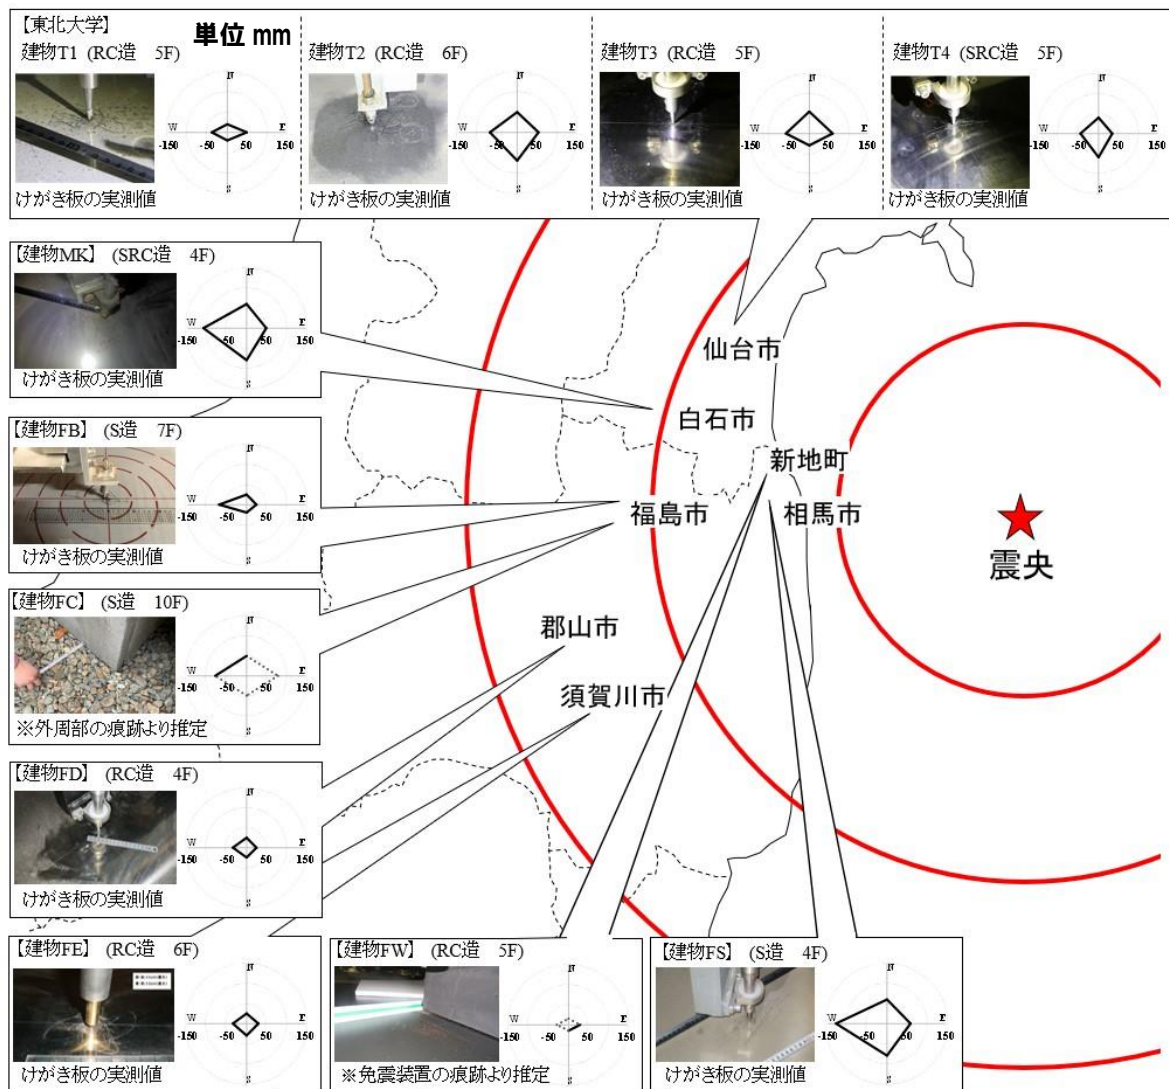
図 1 免震層の最大変位の分布図 (けがき板の実測値と免震層の移動痕跡による推定値)

図 1 にけがき板の実測値と免震層の移動痕跡から推定した免震層の最大変位の分布を示す。調査の結果、対象地域では震度 6 以上の強い地震動を受けており、免震建物は 5~15 cm 程度の変位を生じたが、全て被害はなく免震効果を発揮していたことを確認した。一方、免震建物の強震観測の欠如や免震 Exp.J における被害の抑制など検討すべき課題があった。次のページよりチーム 1 (P.1-4) とチーム 2 (P.5-7) による調査概要を示す。より詳細な調査結果は日本免震構造協会・広報誌 MENSIN の 5 月号に掲載される予定である。

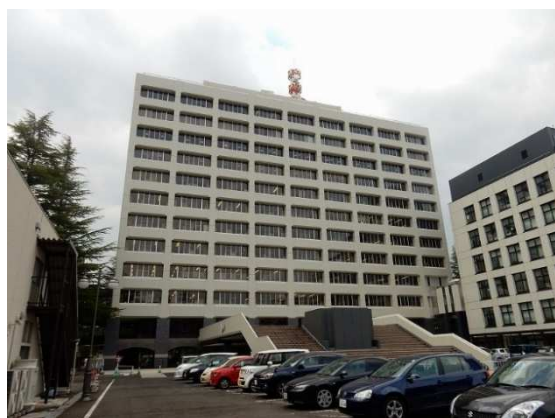
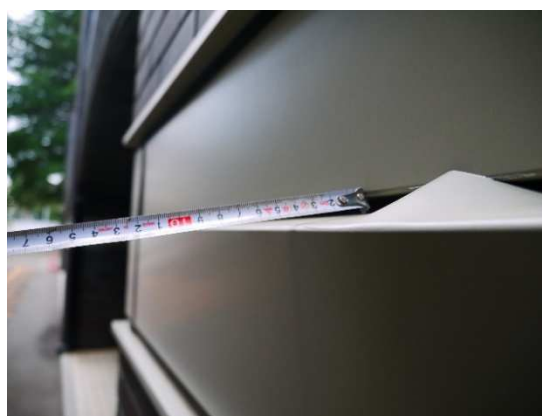
福島市（震度 5 強～6 弱）で調査した 13 棟の免震建物は、外観上はほぼ無被害であったが、エキスパンションジョイント部分には軽微な損傷が見られたものもあった。エキスパンション部の移動状況や、周囲の地盤面の痕跡より、免震層の変形量の多くは 3～4cm 程度であり、中には 4～5cm 程度以上変形した可能性がある建物もあった（写真 1、2）。なお福島市内では、非免震建物に大きな被害は生じなかったが、古い建物の外壁部分などの損傷も散見された。

写真 1 福島市内の庁舎建物の外観（左）と免震装置部仕上げの変形（右：東側に 4cm 程度のずれを確認）

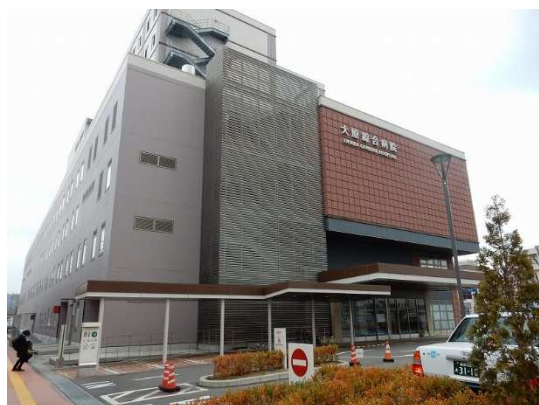
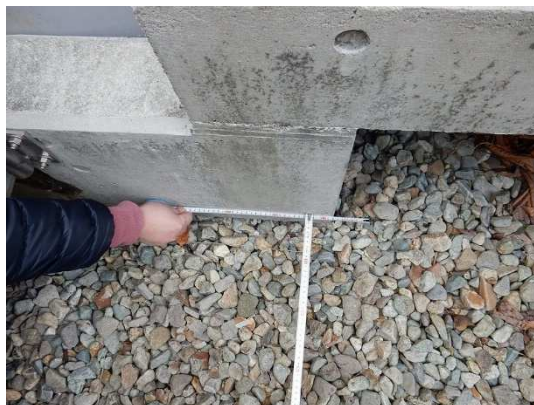
写真 2 福島市内の病院建物の外観（左）と外周部の砂利に残された免震層の移動跡（右：免震建物が周辺の砂利を 4-5 cm 程度押しつけている）

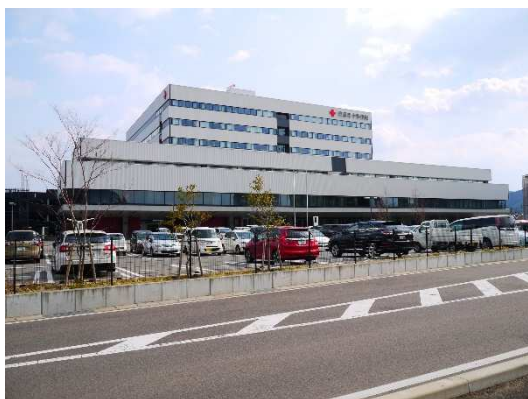
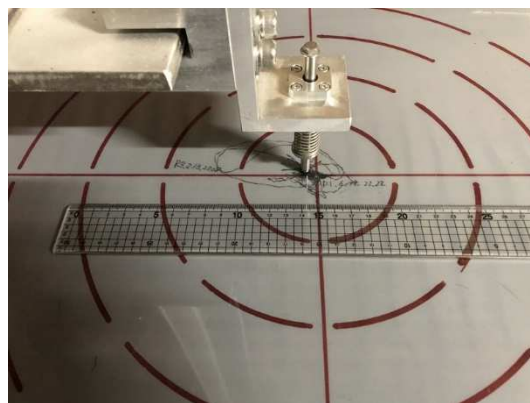
福島市内にある写真 3 の建物は福島県北地区の拠点病院である。東日本大震災の際、旧病院建物の室内や設備に被害を生じたため、平成 28 年に現在の敷地に移転して免震構造として新築した。建物にはエキスパンションジョイント部も含めて建物外部には被害は見られなかった。後日問い合わせた結果によれば、室内の被害も殆どなく、医療活動の継続にも支障はなかったとのことである。送付頂いた 3 カ所のけがき板の変位記録では、建物の変形は東西方向に大きく、建物中央部では西側に 68mm, 東側に 24 mm 程度で、残留変形が西側に 7 mm 程度であった。3 枚のけがき板の記録を比較すると、建物の北側では東側への変形が 29 mm 程度であり、南側での東側への変形 21 mm よりもやや大きい。全体としてはほぼ同じ軌跡を描いており建物のねじれは少なかった。

写真 3 福島市内の病院建物の外観（左）と提供頂いたけがき板の記録（西に 68 mm、東に 24 mm 程度）

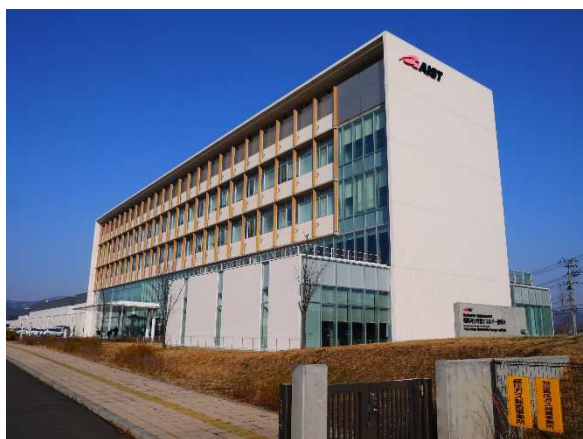
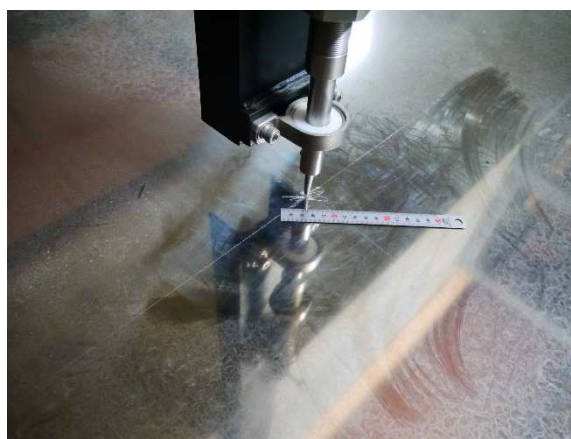
郡山市（震度 6 弱）で調査した 6 棟の免震は、全て外観上は無被害であった。写真 4 の研究施設の免震建物では免震層を見学させていただき、免震層のけがき板により、変形が北東－南西方向に±20mm 程度であることを確認した。郡山市内の非免震建物では外観上目立った損傷は見られなかったが、ヒアリング調査により、住宅の壁などの被害や市内のタワーマンションの高層階内部で大きな被害があり、まだ出勤できていない方もいるとの情報であった。

写真 4 郡山市内の研究施設の外観（左）とけがき板の記録（右：東西に 20 mm 程度）

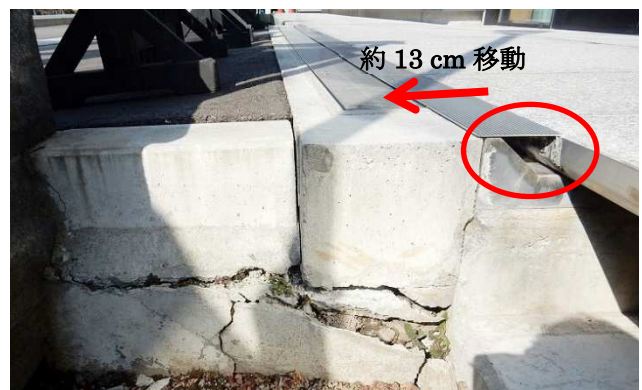
揺れが大きい免震建物では、エクspansionsと外構部に被害が生じる場合があった。写真 5 はその 1 例であり、他の調査チーム（高山ほか）によると、この新築の免震庁舎は西側に約 13 cm 移動したことが確認されている。エクspansionsは免震建物の犬走り部材の跳ね上げ方式であるが、受け側の傾斜角が約 45 度と急こう配であり、かつ地盤が軟弱であったため、免震層の衝突により外構部に顕著な損傷が生じていた。周辺の耐震建物には殆ど被害が無いため、免震建物の被害が目立つ結果となり、その耐震性に誤解を招く恐れがあると思われる。

写真 5 10cm 以上移動した免震の犬走り部分が、周辺の外構部に衝突し、破壊した例

耐震と比べて、免震は震度 6 強程度以上の大地震時にも機能継続を可能とする大きな利点があり、これまでに多くの実績がある。しかしながら、建物の耐用年数内に経験する大半は震度 6 弱程度以下の中小地震であり、その際の応答性状によって耐震性の評価が下される可能性に注意すべきである。近年では耐震建築の性能が著しく向上し、非構造部材や室内の安全対策と併せれば、中小地震ではほぼ無被害にすることも可能である。従って、免震建築でも中小地震に対して写真 5 のような被害を生じないよう、今後はきめ細かな耐震設計が求められる。一方、重要施設として設計される免震建築には、近年、海溝型超巨大地震や活断層帯地震など数千年に 1 度程度の地震を想定して、非常に大きな地震動を用いて耐震設計を行う場合がある。従来の想定を超える地震動に対する安全性への配慮は必要であるが、極端に大きな地震動を用いると、変形を抑えるために剛性の高い免震層を採用し、過剰な減衰ダンパーの付加するなどにより、中小地震で免震効果を発揮せずに加速度が大きくなるなど、バランスの悪い設計になる可能性がある。今回の調査でも、想定される地震動の大きさに比べて免震層の変位が非常に小さいと考えられるケースがあり、今後は大地震とともに中小地震にも配慮した耐震設計の重要性を感じた。

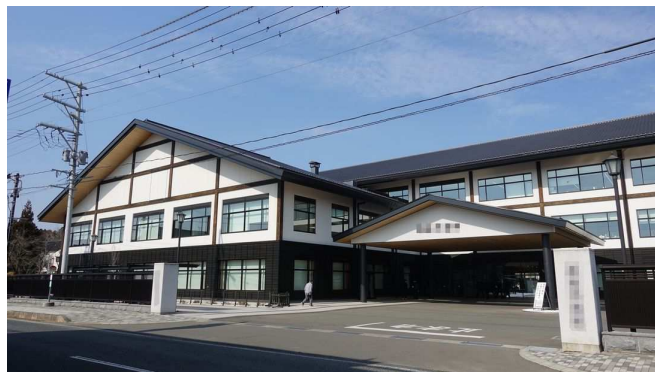
写真1 S市役所の外観

免震層に設置されていたけがき式変位計では西側に130mm、東側に60mmの最大変形が記録されていた。ベクトル方向では最大で150mm程度の変形が確認された。庁舎の方からは、地震時には事務スペースの被害は無かったと確認している。

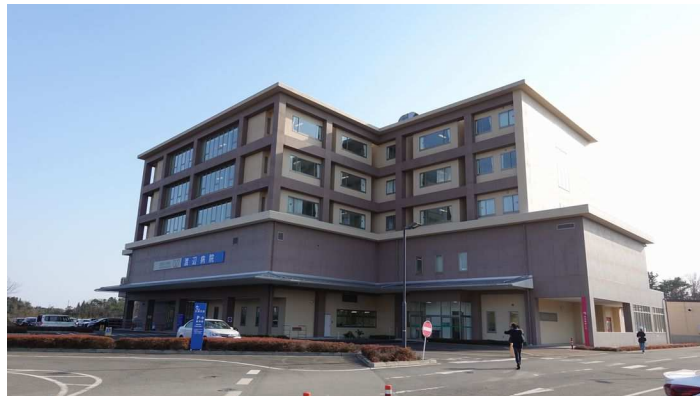
写真 2 W 病院の外観

本建物は地上 5 階建て、RC 造、延べ床面積 12,388m<sup>2</sup> (写真 2)。免震システムは、鉛プラグ入り積層ゴム＋弾性すべり支承（摩擦係数 0.01）が使われており、告示免震となっている。大変形時の接線周期は 4.3 秒。免震層にけがき式変位計は設置されていない。すべり支承の滑り痕跡から最大で 50～60mm 変形したと推定される。

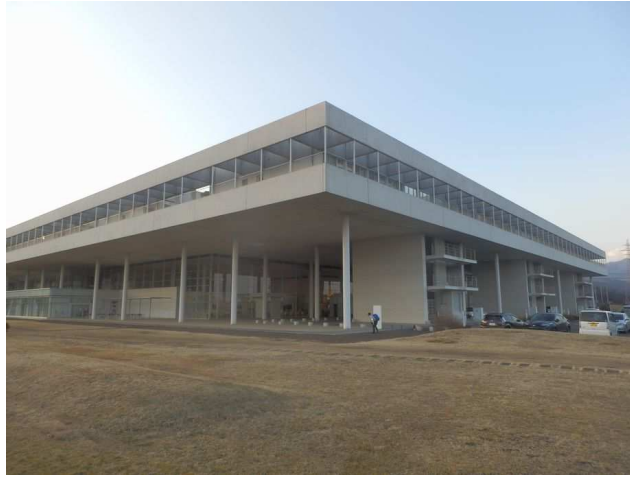
写真3 K病院の外観

今回の地震ではけがき式変位計で西側に 110mm、東側に 50mm、ベクトル方向で最大 130mm 程度の変形が確認された。2011 年東日本大震災のときには、ベクトル方向で最大 190mm 程度の変形が記録されたという。病院の方からは東日本大震災のときも今回の地震でも何も被害がなく大変よかったと伺った。また 10km 離れた別の病院では壁にヒビが入ったという話も聞いた。

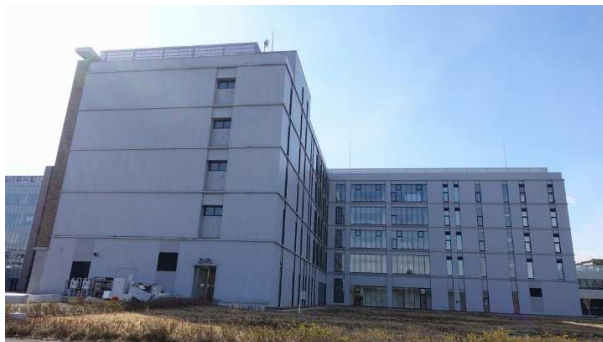
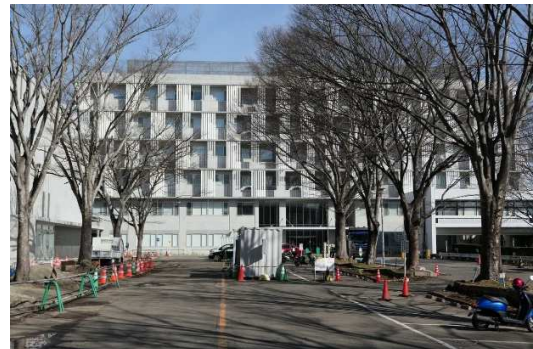
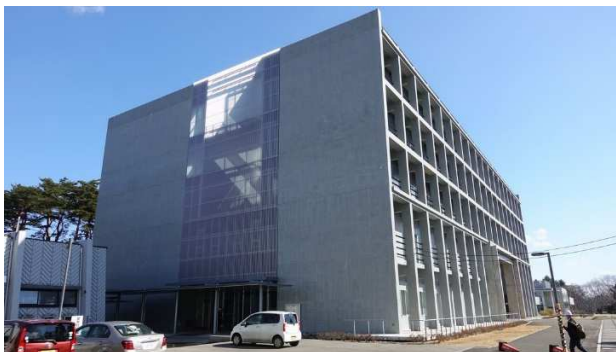
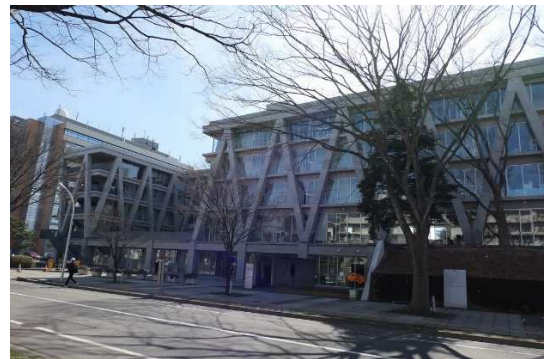
写真4 東北大学の免震建物

東北大学の青葉山キャンパスにある免震建物4棟を調査した。いずれの建物でも建物に被害はなく、一部のエキスパンションジョイントに損傷があった程度であった。4棟のうち3棟の免震システムは、天然ゴム系積層ゴム＋鉛プラグ入り積層ゴム＋直動転がり支承＋オイルダンパーとなっていた。残りの1棟だけ天然ゴム系積層ゴム＋錫プラグ入り積層ゴムというシンプルな構成となっていた。

免震建物によって免震層の変形は多少異なるものの、けがき式変位計には最大で 50mm～70mm 程度の変形が記録されていた。

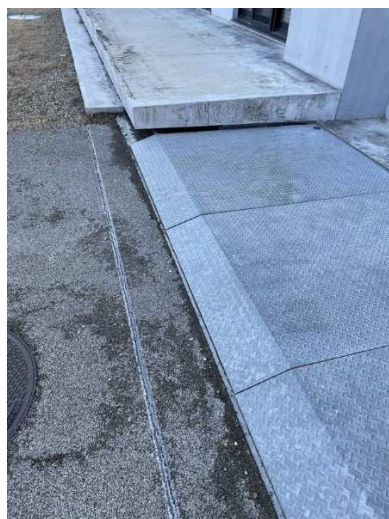
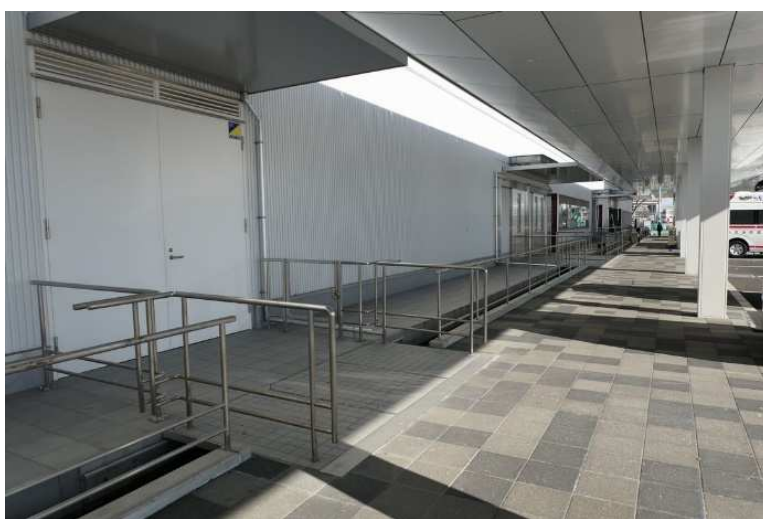
今回調査した建物で使われているエキスパンションジョイントの事例を写真 5 に示す。これらのエキスパンションジョイントは犬走りを基本として、出入り口部分だけをスライド式や滑動式の機構としていた。意匠設計との関係もあると思われるが、エキスパンションジョイント部分に被害が出にくい設計であると思われる。免震建物の設計ではエキスパンションジョイントの設計上の工夫も必要であると思われる。

写真 5 エキスパンションジョイントの事例
