●免震構造により災害拠点としての機能を発揮した石巻赤十字病院

その中で、地域災害拠点病院を目指し免震構造を採用した石巻赤十字病院は、免震構造として性能を十分に発揮し、地震直後においても石巻地区で病院機能を維持することができた唯一の施設として、多くの人命を救うことができた。この内容はテレビや新聞などを通じて報道され、免震構造の効用を広く社会に啓蒙し、今後の普及に大きな寄与する素材となったものである。

概要

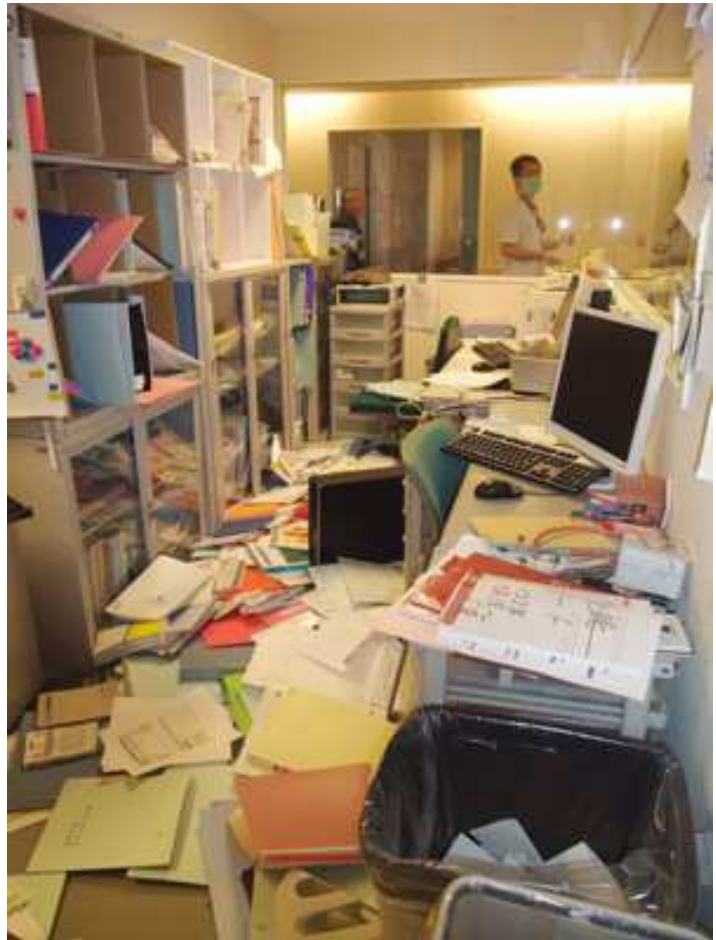
6階 地震直後の状況

6階や上階の設備階においても重要な設備・医療機器の転倒はなかった。しかし、150gal 程度の加速度が生じたと推定できるため、写真のように机上の書類や扉のない棚に置かれた書類などは滑動し床面に落下したが、怪我もなく、書類などを整理するだけで直ぐに医療活動に復帰できている。

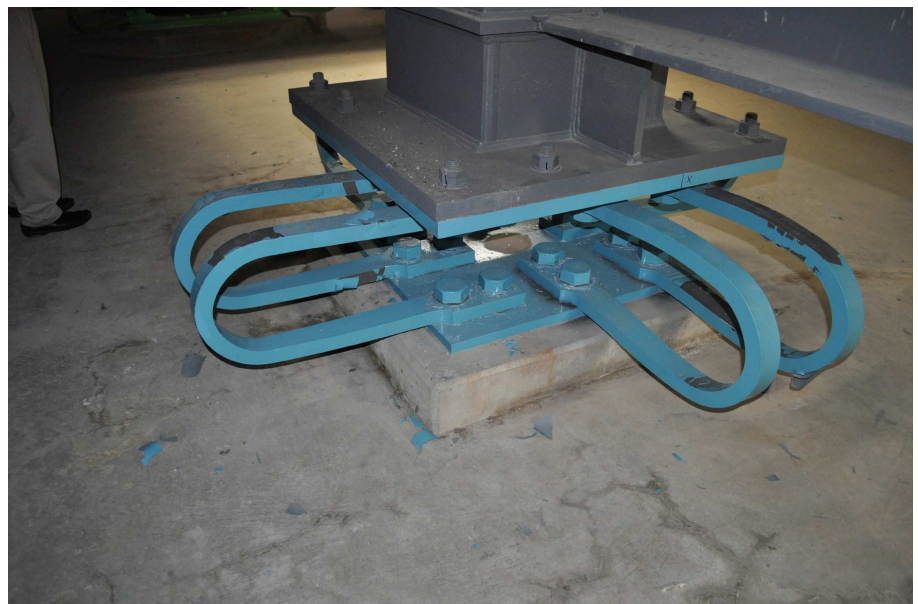
免震部材配置図

鋼材ダンパーのほぼ全数で塗装の剥がれがみられ、多くの部分でダンパー取り付けボルトの緩みがみられた。しかしダンパーの形状変化とそれに伴う塗装の剥がれから、所定の性能を十分発揮したと考えられる。なお、アイソレータ・弾性すべりには塗装の剥がれが数か所みられた程度でボルトのゆるみは確認されなかった。

必要個所の増し締め等の応急処置により 3/11 以降の余震にも十分に耐えている。

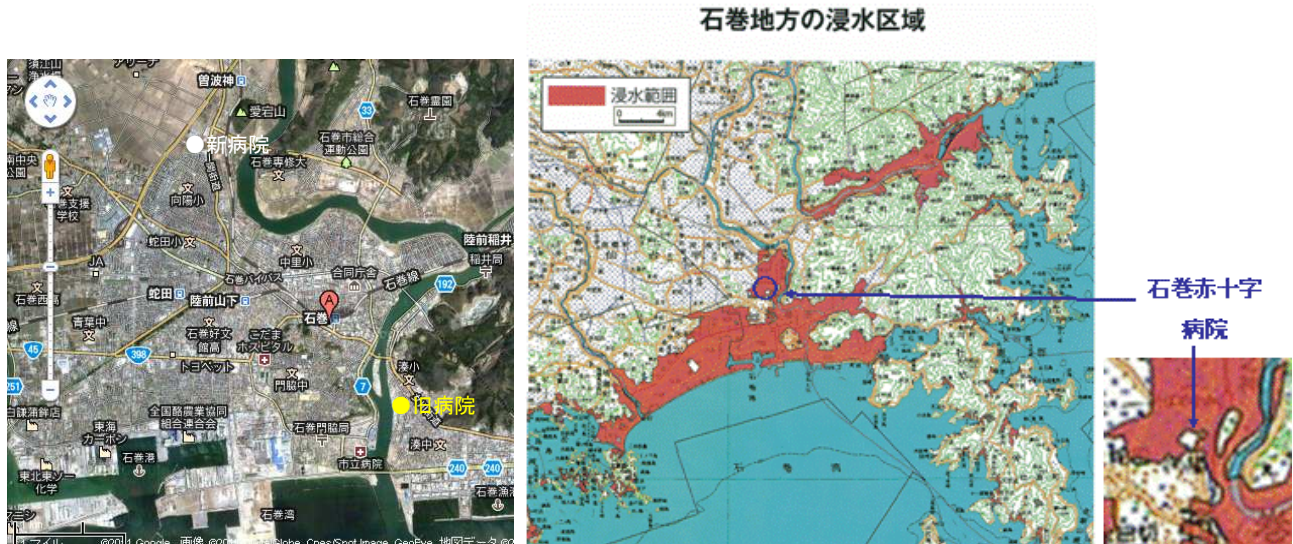
本敷地（左）と浸水状況（右）

敷地近傍は津波浸水があったが、本敷地は旧北上川の洪水対策として高い部分で3m近い盛土をしており、結果的に津波浸水を免れた。

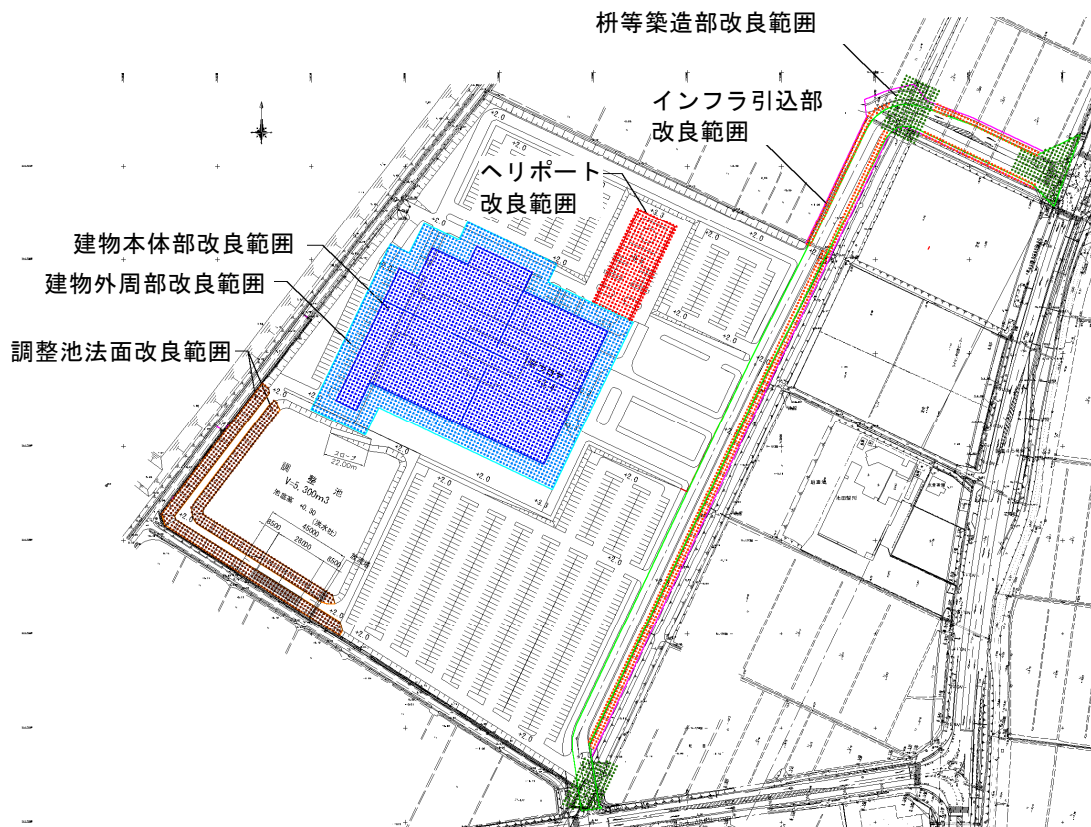
地盤改良体配置図

下図に示すように、建物本体、医療ガス建屋、インフラ引込部分、ヘリポート、の災害時に機能維持が必要な部分には動的締固め砂杭工法による地盤改良を採用し、結果的に液状化せずに保持できた。

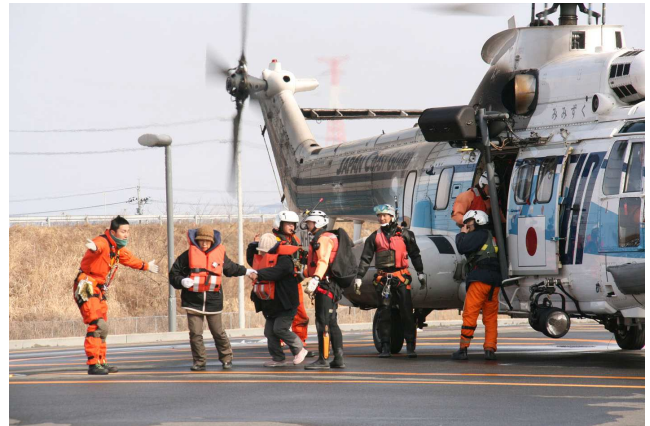
ヘリポートの様子

ヘリポートも地盤改良体を設けており、液状化しなかった。多くの人命を救うことができた。

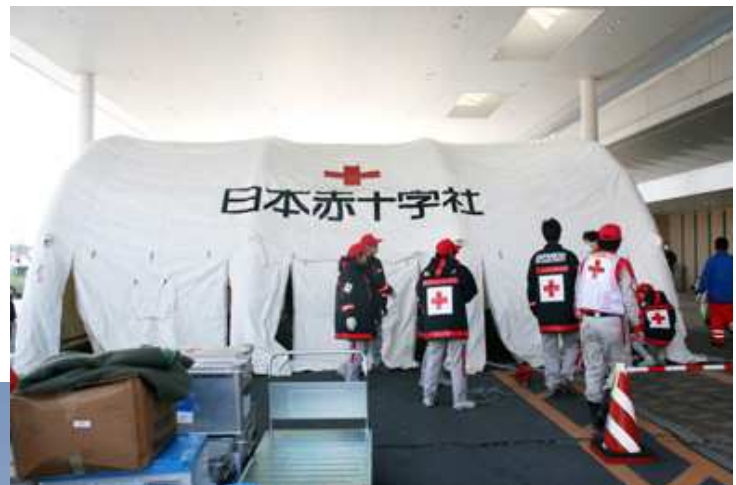
玄関前庇、テントの状況

暴風雪対応として玄関に大庇を配置しており、これが被災者や医療機器等の一時的な雨よけとして有効に機能した。この大庇を外部の拠点として多くのテントが張られ、救急医療の機能を発揮できた。

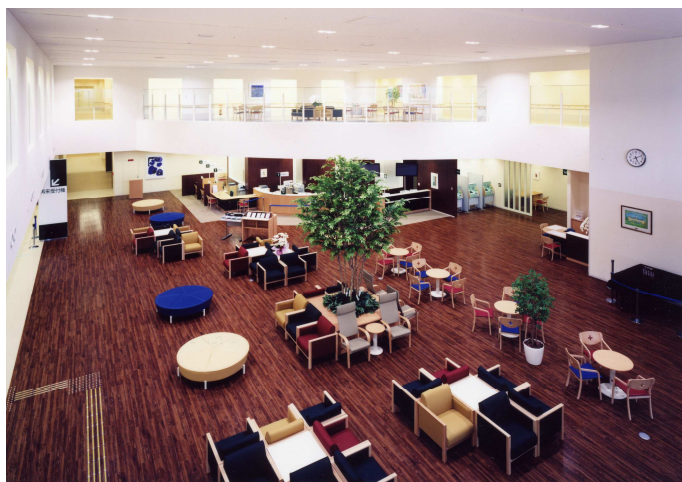
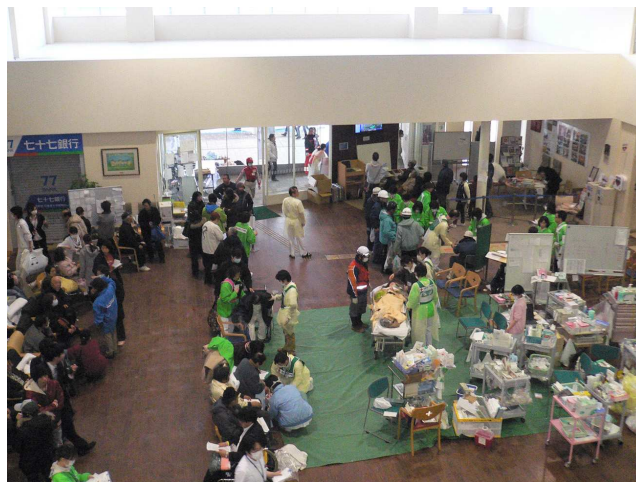
1階エントランスホールは、大規模災害時の活動拠点として機能できるように可動式の家具什器で構成している。震災時には、設計時の想定通りに椅子等を頻度の少ない中待合に片付けてオープンなスペースを構成し、軽傷患者の受け入れと簡易的な救急医療行為を行うことができた。

1階エントランスホール（赤十字プラザ）の通常時（左）と地震発生後（右）の様子

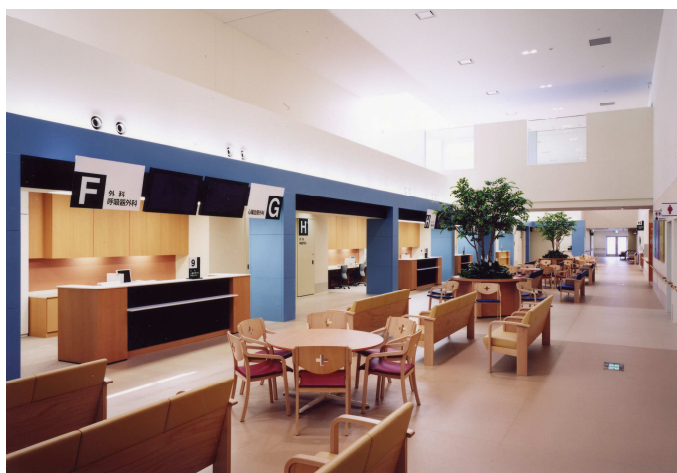
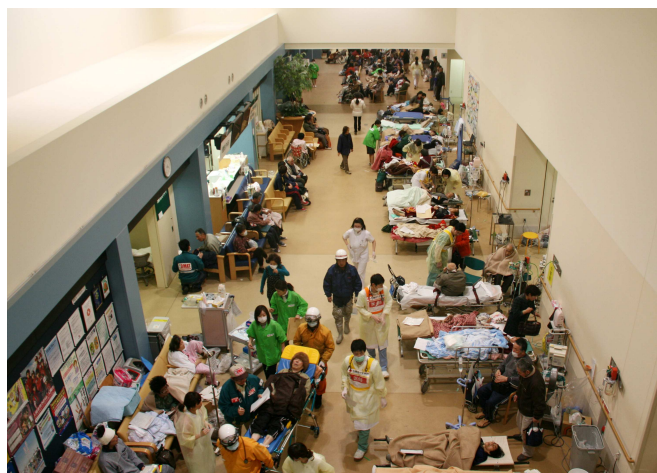
1階エントランスホールに隣接する外来待合も、大規模災害時の活動拠点としての機能を盛り込んでいた。特に外来待合の壁面には医療ガスの予備アウトレットを多く設置し、やや重症の患者まで対応できることとしていた。震災時は中傷患者の救急医療行為を行えた。

1階外来待合の通常時（左）と地震発生後（右）の様子

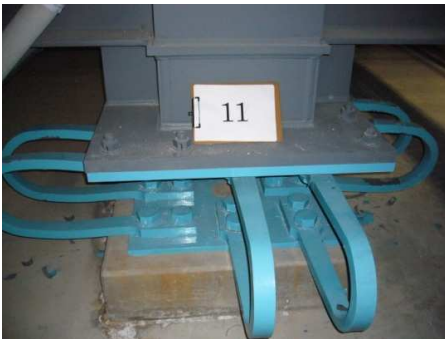
本病院は 3/11 までに震度 5 弱以上の地震を既に 2 回受けており、大変形した鋼材ダンパーが今後も十分なエネルギー吸収能力を確保できているかを調べるため、8 本組外付けタイプ 1 体を取り出し（新品と交換し）、疲労試験を行うこととした。試験体は 2 本組の 4 体、試験は以下の 2 種類とした。

(取出した)鋼材ダンパー試験体写真(左)

これら①～④の対策により災害拠点として機能したことをここに示すと共に、今後の貴重な資料として、今後の再使用に関する性能確認を目的として、鋼材ダンパー1台（実物）を取出し、疲労試験を行った結果も最後に示す。必要とされる性能を確保できる結果のため、交換なしに補修のみの対応としている。

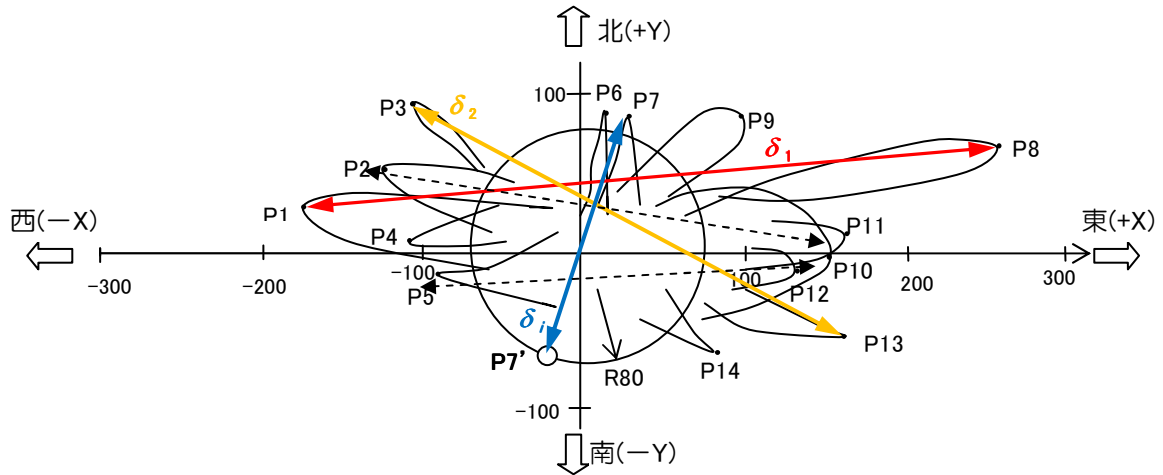
Miner 則によって鋼材の低サイクル疲労を評価できる方法はよく知られているが、今回の地震は継続時間が長く、罫書き板は半径 80 mm 以内の部分は罫書き線が重なり真っ黒の状態であったため、この部分がどの程度疲労しているかを精度よく考慮するために 3 体の試験を行った。

図: 罫書き板 No.1 の様子

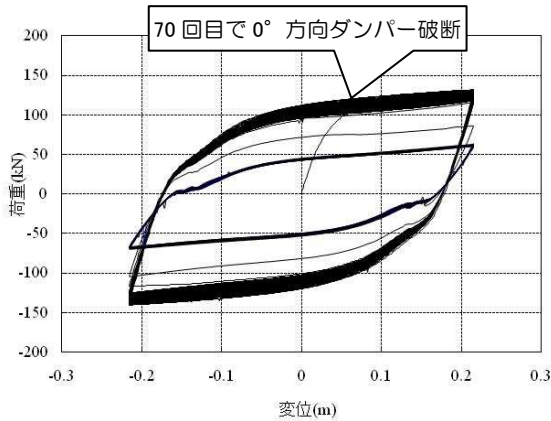
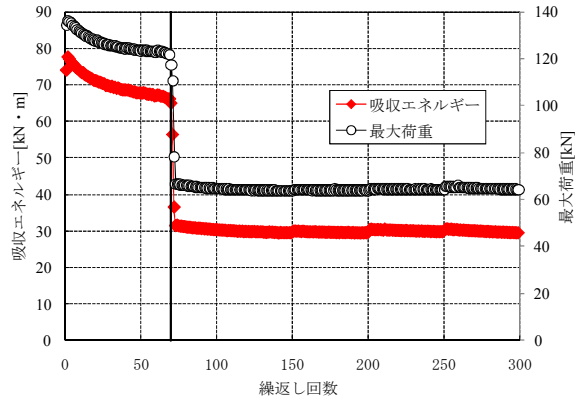
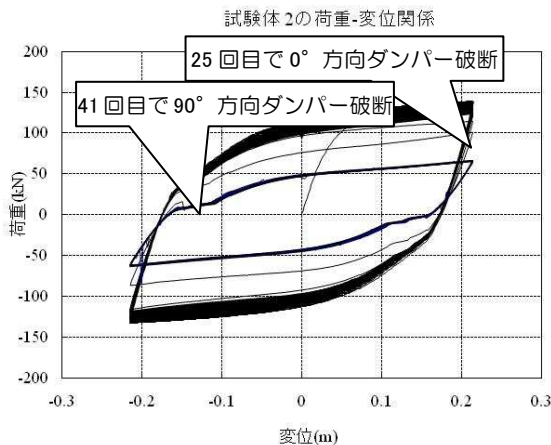
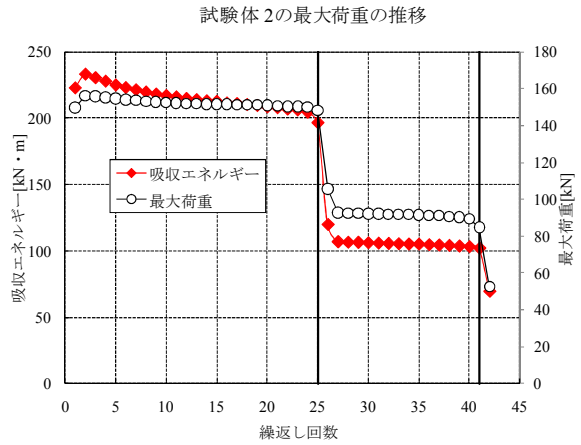
- 半径 80mm 部分を除いた疲労損傷度と本試験結果はよく合っていたため、半径 80mm 部分の影響は小さく、大きな変位のみを対象に検討することで、十分な疲労損傷度の推定が可能であるといえる。なお本試験では、試験結果の平均値-2σのばらつきを考慮しても十分安全側に疲労損傷推定ができた。
- U 型ダンパーは、疲労損傷しているものの設計要求性能を満たしており、継続的に使用可能である。

上段：振幅±213mm($\gamma_f=127\%$)の試験体 2、下段振幅±490mm($\gamma_f=292\%$)の試験体 4
