令和6年能登半島地震
免震建物の調査報告書
(一般公開用)

一般社団法人 日本免震構造協会

3. 具体的な調査結果の例（恵寿総合病院）

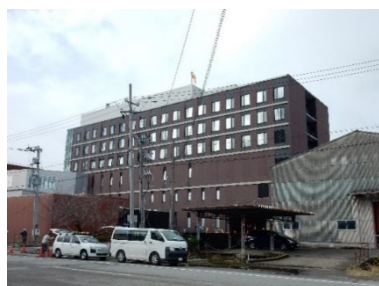
写真1 建物全景

今回の地震で免震棟は全く被害がなかった。医療器具の転倒や落下なく、手術室も全くの無被害だった。耐震建物は築45年程度だが、建物自体の被害はほとんどなかったが、設備が損傷

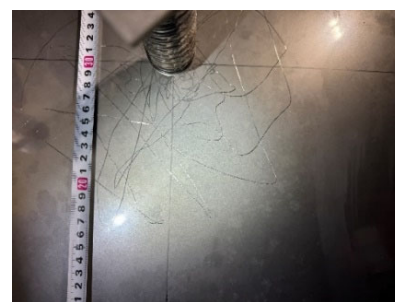
写真3 野描き記録

調査より得られた免震層の揺れ（変位）は、石川県では金沢市では3.0cm程度、富山県では4.0～5.0cm、新潟県では3.0～12.7cmとなっています。一方、もっとも震源に近い石川県七尾市では最大12～19.5cmの揺れが記録されました。ただし、建物を支える免震装置である積層ゴムアイソレータは積層されたゴムの総厚さは20cm程度であり、この厚さと同じだけの水平変位は既に出荷試験（※建設前にメーカーにて実施する性能確認試験）で経験しているため、問題のない範囲の揺れであったと言えます。また、免震層の目視調査でも異常がみられた免震装置は一つもありませんでした。

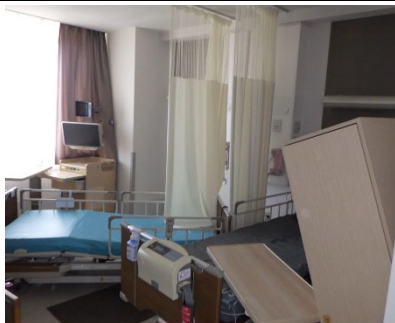
<p>隣接する耐震棟の室内状況：耐震建物の 2 棟には外観上、構造躯体の損傷はないように見えたが、内部の仕上げ、設備機器に損傷が生じたため、建物として使用できなかった。なお、耐震構造の建物では耐震補強がなされていた。ただし、患者 130 人を耐震棟から、免震構造で無被害であった建物へと移すことにより、医療行為を継続することができた。 (※写真は c3.com から転載)</p>
