阿蘇医療センター

1 はじめに

2016年（平成28年）熊本地震では、震源となった布田川断層帯までの距離が約10kmと近く、免震層の水平変形ではおそらく過去最大となる片振幅46cm、両振幅では約90cmの変位が計測されました。

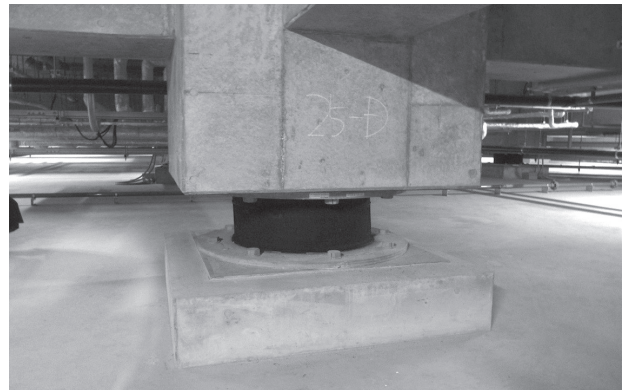
写真3 免震材料

鉛プラグ入り積層ゴムと天然ゴム系積層ゴムは、免震層の変形能力を高める目的でφ700のものを使用していますが、低層建物であるため平均面圧としては6.5N/mm²程度に留まっています。ダンパー量は4.3%、固有周期は $T_{eq}=2.8$ sec ($\delta=35$ cm) です。

れましたが、免震建物の構造体に被害は見られませんでした。免震材料の状況としては外周被覆用のゴムがずれた程度でゴム本体は健全であり、けがき計の変位履歴を用いて検討したところ、十分な残存性能を有しているという結果になったとのことでした。

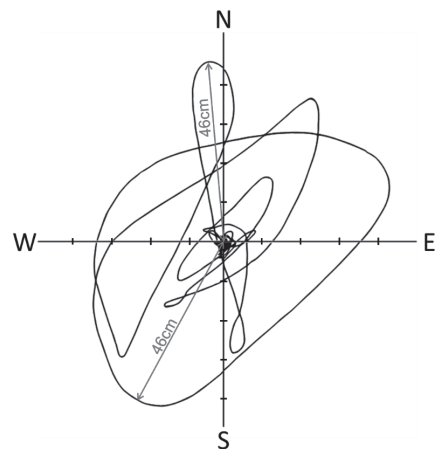
図3 本震時のけがき計の記録

一方、16日1時25分の本震では片振幅で46cmと非常に大きな免震層の変位が記録されています。（積層ゴム径φ700の約330%歪に相当）

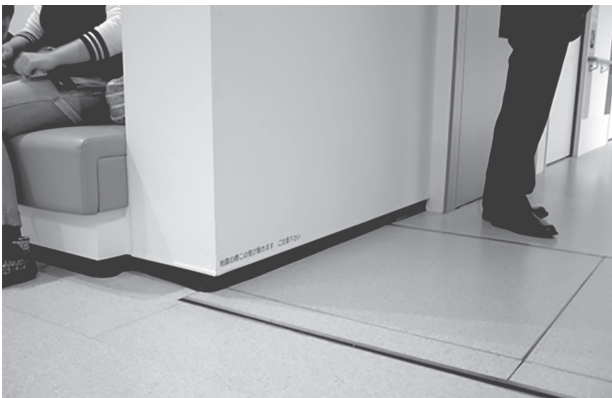
本震の際には各棟間のExp.J（写真5）が外れた他、免震建物の内部でもロッカーが倒れたり、棚から物が落ちる（写真6）などした一方、夜中の地震であったこともあり、病棟の患者の中には地震が起きたことに気が付かなかった方もいたそうです。

写真5 免震棟と耐震棟間のExp.Jと袖壁
(地震の際この壁が動きませんとの注意書き有り)

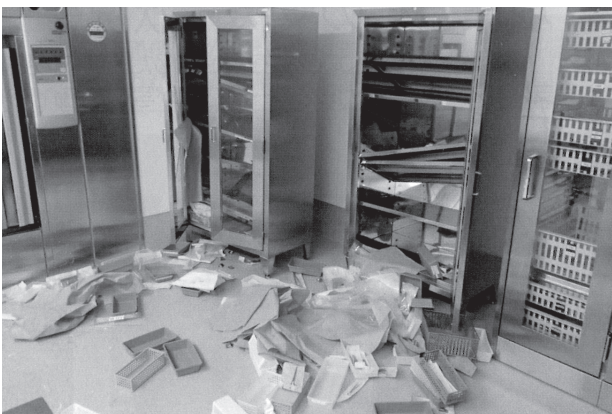
写真6 熊本地震本震直後 免震棟2階の状況

A1 免震構造のことは知っていたはずだが、地震後は棚が倒れたり物が落ちる可能性を配慮したレイアウトや、止め金具の重要性をより意識するようになった。
