令和7年 青森県東方沖を震源とする地震

免震建物の調査報告書

一般社団法人 日本免震構造協会

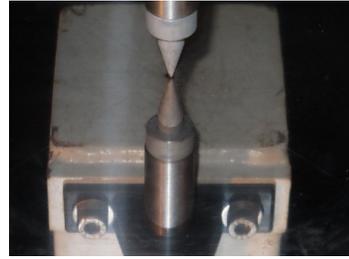
写真 2 積層ゴム支承

建物外周および免震層における調査を行いました。免震層には、天然ゴム系支承、弾性すべり支承、罫描き計が設置されていました。建物の最大変形は、罫描き計の記録に基づく実測により、北東方向に 35mm、南東方向に 37mm でした。天然ゴム系支承の傾きを実測した結果、免震層の残留変位は、東方向に 10mm、南方向 7mm 程度でした。建物外周部の壁面には、建物の耐震性能に影響ない程度ではあるものの新しいひび割れが確認されました。

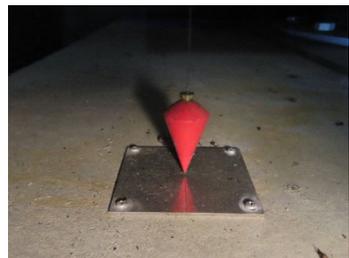
写真 2 積層ゴム支承

表 2 に八戸ポータルミュージアム(愛称：はっち)の概要を、写真 4～6 に、建物全景、積層ゴム支承、下げ振りの写真を示します。建物外周および免震層における調査を行いました。当建物に滞在していた方の話によると、特に被害はなかったとのこと。免震層には、天然ゴム支承と鋼材ダンパー、下げ振りが設置されていました。天然ゴム系支承の傾き実測によると、免震層の残留変位は、南方向 3mm 程度でした。建物外周部の壁面には建物の耐震性能に影響ない程度ではあるものの新しいひび割れが確認されました。
