令和 8 年熊本地震  
免震建物の調査報告書

2026 年 9 月

一般社団法人 日本免震構造協会

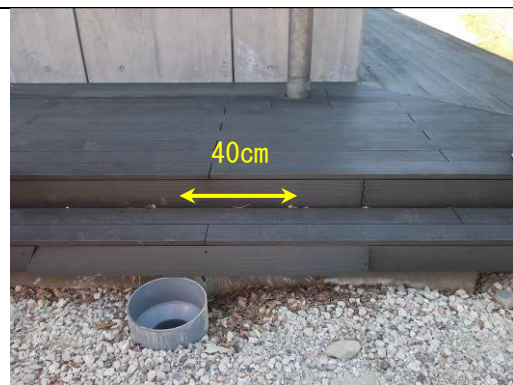
図 4.1-8 雨樋のずれ

正面玄関（北）の西側は犬走り形式となっており、北・東方向の可動域にある植栽との接触跡が確認され、その隙間は70～80cm程度であり、最低でもこの範囲を免震層が動いたことが推察される（図4.1-4、図4.1-5）。また、犬走りのずれ（図4.1-6）から反時計まわりに捻れるように残留変位が生じていることがわかる。最西端では隙間が生じている箇所もあった（図4.1-7）。回転角を3箇所にて実測し、それらの結果は0.0130、0.0139、0.0171rad.であった。さらに北西側の雨樋のずれがみられ、実測した残留変位は西に40cm程度であった（図4.1-8）。

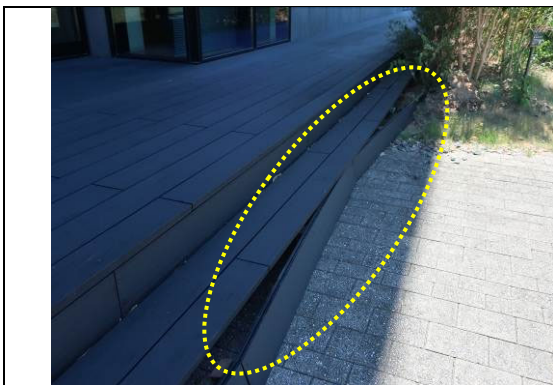
図 4.1-9 犬走りの損傷

建物西側はいずれも犬走り形式となっている。犬走り下端の仕上げの損傷（図 4.1-9）、犬走りと植栽との接触（図 4.1-10）が確認された。また、同箇所では犬走りが地面に乗り上げている様子も確認された。建物西側の 1 階にはコンクリート製の外装パネルにひび割れがみられ、一部ではコンクリート片の落下も確認された（図 4.1-11）。また、ガラスを支持する枠材が室内方向への変形が確認された（図 4.1-12）。

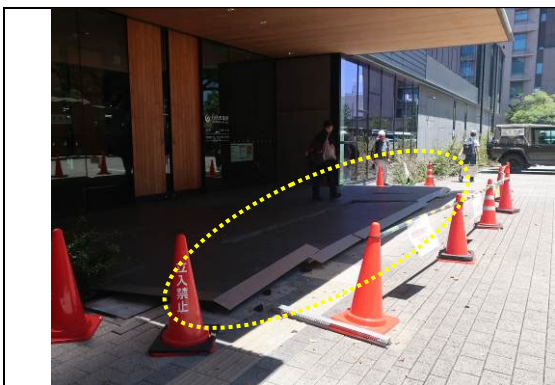
図 4.1-13 南側玄関の Exp.J

南側玄関にはフラットな Exp.J パネルを配しているが、損傷が生じているために立入禁止となっている（図 4.1-13）。南側への残留変位に伴って Exp.J パネルが外構部に乗り上げており、一部の Exp.J パネルは根元の固定ボルトから浮き上がって外れていた（図 4.1-14）。

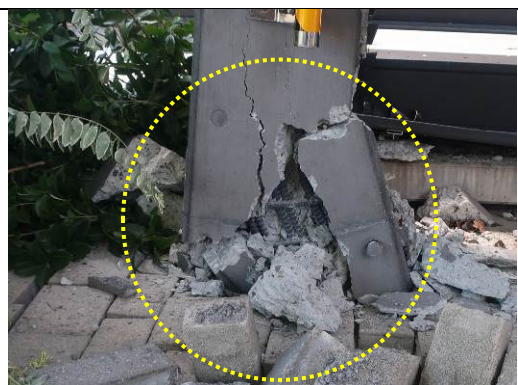
図 4.1-16 キャノピー柱の脚部の損傷

南側玄関の西側は犬走り形式となっており、東方向の可動域にあるキャノピー柱との接触跡が確認された（図 4.1-15）。特に犬走りに隣接する最南端の柱の脚部ではコンクリートが大きく剥離し、露出した主筋が大きく曲がり、柱には大きな傾斜が確認された（図 4.1-16、図 4.1-17）。

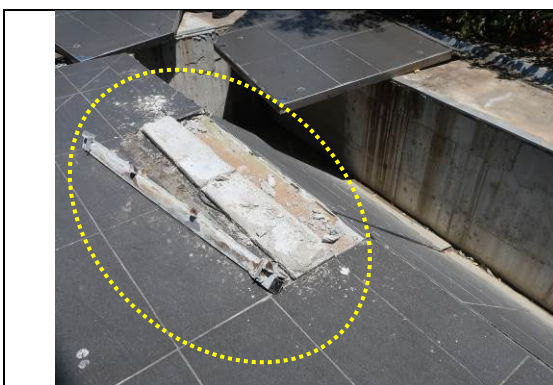
図 4.1-21 Exp.J パネルの固定部の損傷

建物北東の隅角部にはフラットな Exp.J パネルを設置しているが、Exp.J パネルに残留変位が生じており、ベニヤ板を敷いて通路を確保する応急処置が施されていた（図 4.1-19）。また、建物が西方向に残留していることから、一部の Exp.J パネルについては、クリアランス内に落下していた（図 4.1-20）。さらに一部では根元の固定ボルト部分が外れているものもあった（図 4.1-21）。

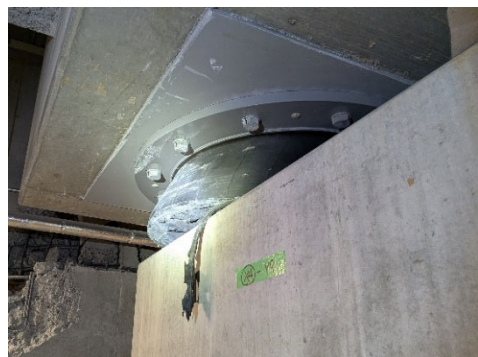
図 4.1-22 積層ゴム支承材の損傷

ム支承は、建物外周部を中心に 60 台中 38 台においてゴム部の破断または接続ボルトの破断が生じていた（図 4.1-22）。積層ゴム支承については、径が小さく、ゴム総厚が小さいものが、限界ひずみ以上の変形を生じたために破断したものと考えられる。また、一部の積層ゴム支承の破断によりねじれ変形が生じ、外周部の変形がより大きくなったものと考えられる。なお、破断していない積層ゴム支承にも大きな残留変位が残っている（図 4.1-23）。また、U 型鋼材ダンパーには残留変形などの大きな変状がみられる（図 4.1-24、図 4.1-25）。

建物はねじれを伴った大きな残留変位が生じているが、建物外周部に配置された小径の積層ゴム支承に破断を含む損傷が発生し、結果として免震層の復元力が低下したことで生じたものと考えられる。

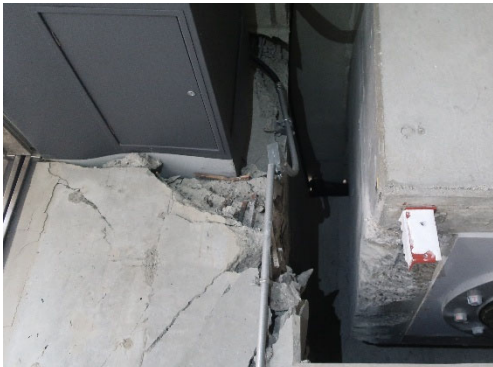
地下 1 階の柱頭免震部では、設計クリアランスを超える免震層の応答変位により周囲の擁壁に衝突し、また一部では鉄筋コンクリート造間仕切り壁を乗り越えた後に引っ掛かることで損傷が生じていた（図 4.1-30、図 4.1-31）。

| <p>図 4.1-30 擁壁の損傷</p> | <p>図 4.1-31 地下1階RC壁の損傷</p> |

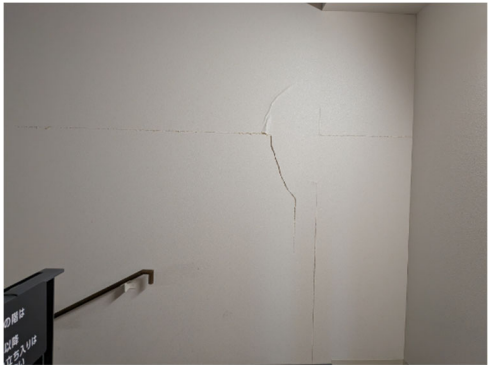
上部構造では、内装クロスの破れ (図 4.1-32) や一部の扉の開閉の支障 (図 4.1-33) が見られた。これは免震支承の損傷により、鉛直方向の変位が生じたものと考えられる。現在、水平・鉛直変位のモニタリングが建物管理者により行われているが、変位の進展は見られない。

| <p>図 4.1-32 内装クロスの破れ</p> | <p>図 4.1-33 扉の開閉の支障</p> |

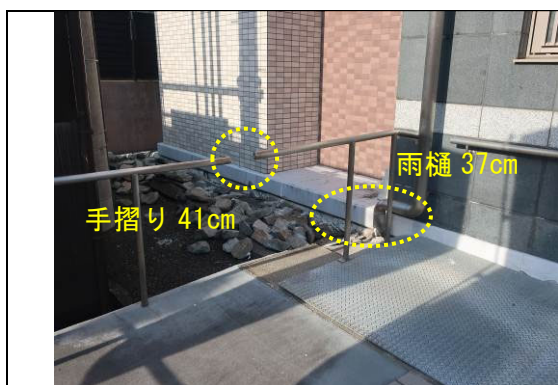
図 4.2-1 正面玄関における残留変位 1

建物の外周部は、正面玄関は犬走り形式、その他はピロティ部分の駐輪・駐車場を囲うように概ねフラットな Exp.J パネルを配している。正面玄関では、手摺り・雨樋のずれ（図 4.2-1）から南に 37～41cm、犬走りのずれ（図 4.2-2）から南に 42cm への残留変位がそれぞれ確認された。また、Exp.J パネルのずれ（図 4.2-3）から反時計まわりに捻れるように残留変位が生じていることがわかる。回転角の実測結果は、南面・東面でそれぞれ 0.0174、0.00172rad.であった。なお、ピロティ柱の脚部にも表面コンクリートの剥落が確認された。さらに北側の Exp.J パネルの擦れ（図 4.2-4）から変位軌跡が推察できる。デジタル化して得た変位軌跡を図 4.2-5、図 4.2-6 に示す。確認できた変位軌跡における最大応答は、北西に 57.3～58.7cm であった。

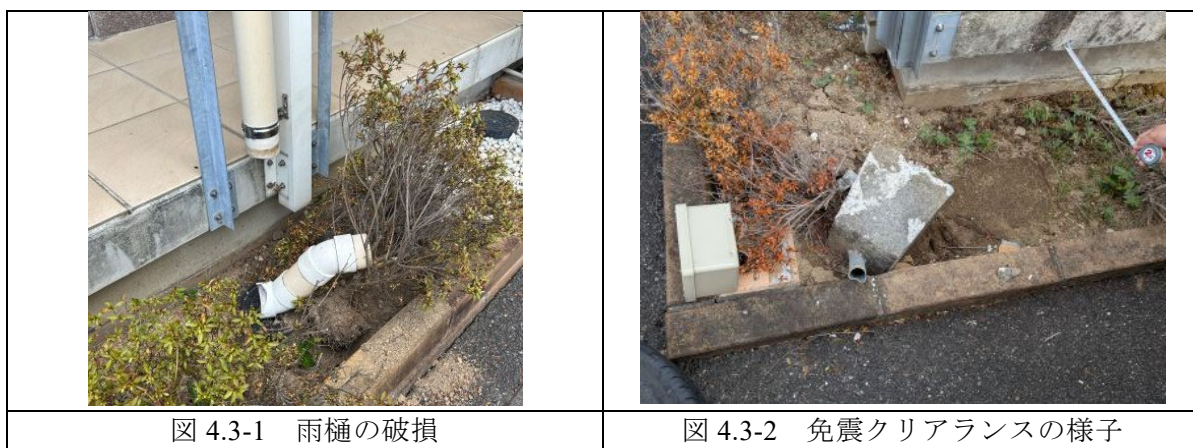
建物外周部は基本的に犬走り形式である。正面玄関のExp.Jには変状は確認されなかった。建物外周部の雨樋は植栽等に衝突したため破損し（図4.3-1）、免震クリアランスでは電気パネルの破損とのぼりブロックの移動・転倒（図4.3-2）を確認した。

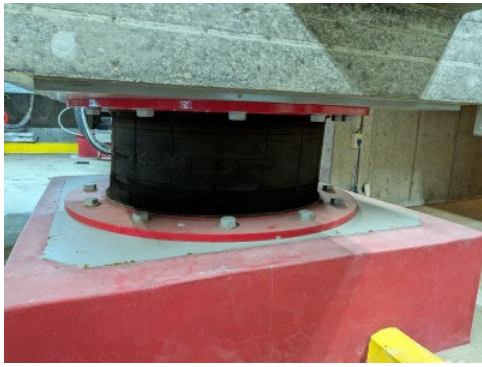
図 4.3-3 高減衰積層ゴム

免震層には、高減衰積層ゴム支承と弾性すべり支承、U型鋼材ダンパーが設置されている。積層ゴムの外観には異常は観察されていない（図4.3-3）。弾性すべり支承には60cm程度滑った軌跡が残っていた（図4.3-4）。U型鋼材ダンパーには塑性変形及び表面塗装の剥がれ（図4.3-5）を確認した。また、免震上部基礎と擁壁に接触した跡を確認した（図4.3-6）。免震層には90cm×130cmのけがき板が設置されていたが（図4.3-7）、けがきの軌跡はこの範囲を超えていた。けがき記録から確認できたのは約50cmであったが、弾性すべり支承の軌跡から最大変位は約60cmと判断している。けがきの軌跡をトレースして得られた変位軌跡を図4.3-8に示す。実線はけがき板のトレース記録で、破線はこうした軌跡をとったであろうという推定線である。免震層にはおよそ20mmの残留変形を確認している。

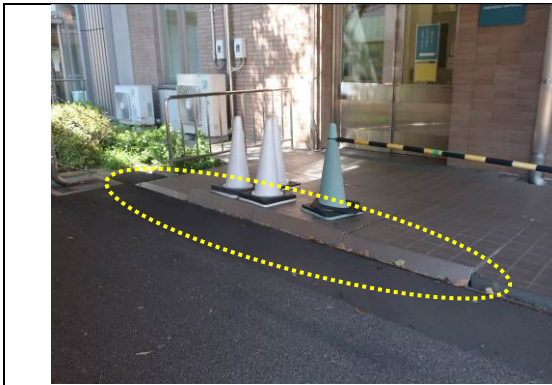
図 4.8-5 Exp.J の先端カバーの損傷 1

建物の外周部は、正面玄関などの出入口はフラットな Exp.J パネルを配し、その他は犬走り形式としている。中央診療棟の北西側の Exp.J パネルの先端カバーが、受け下地に引っ掛かり、段差が生じていた（図4.8-5、図4.8-6）。その他、外構の設備機器が免震層を跨いで設置されており、地震時の揺れに伴う地盤面でのずれが確認された（図4.8-7、図4.8-8）。

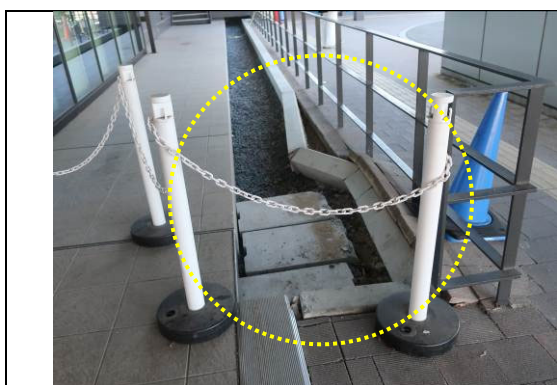
図 4.9-3 正面玄関付近の損傷

建物の外周部は、正面玄関などの出入口はフラットな Exp.J パネルを配し、その他は犬走り形式としている。正面玄関では、過去に患者が可動域に落下した事故を契機に可動域の一部に落下防止を施していたため、これが原因で一部に損傷が確認された（図 4.9-3）。また、立体駐車場に接続する渡り廊下の、病院側の南側 Exp.J パネルに損傷が確認され、落下の恐れがあった（図 4.9-4）。その他、せり上がり式 Exp.J の外構側にひび割れが確認された（図 4.9-5）。

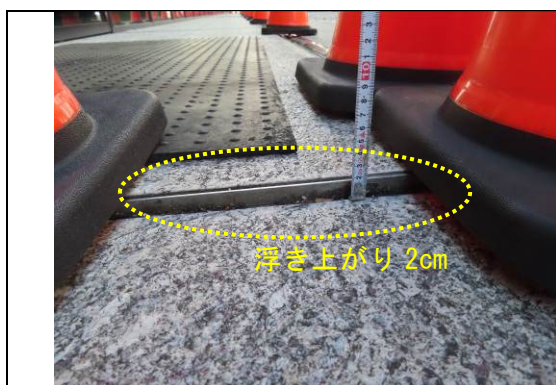
図 4.12-3 Exp.J パネルの浮き上がり

建物の外周部は、正面玄関などの出入口はフラットな Exp.J パネルを配し、周辺の歩道と接続されている。Exp.J パネルの一部は、2cm 程度の浮き上がり（図 4.12-3）、および Exp.J の先端カバーの損傷（図 4.12-4、図 4.12-5）が確認された。調査当日（8 月 21 日）には、これらの部分にカラーコーンとポールが設置されている状態が確認された。なお、南側にある扉には、目立った損傷が見られなかった（図 4.12-6）。

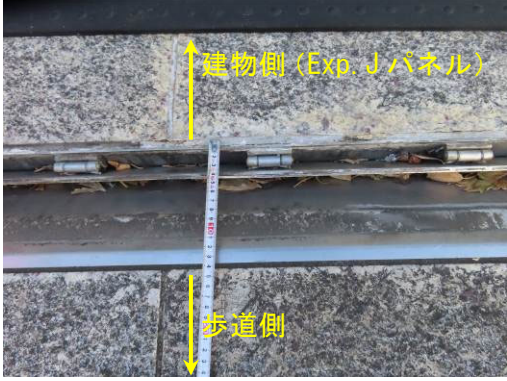
| <p>図 4.12-5 Exp.J の先端カバーの損傷 2</p> | <p>図 4.12-6 南側にある扉の様子</p> |

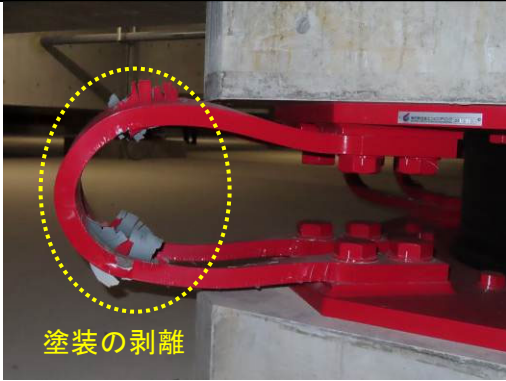
積層ゴムや鋼材ダンパーといった免震部材に目立った損傷は見られなかった (図 4.12-7)。ただし、U 形鋼材ダンパーには塗装の剥離が見られたが、過去の地震時に生じたものであることが確認された (図 4.12-8)。免震層に設置されたけがき計 (図 4.12-9) は健全に機能しており、この記録をデジタル化して得た変位軌跡を図 4.12-10 に示す。変位軌跡における最大応答は、北東に 10.1cm、北西に 9.4cm であった。また、残留変位は小さく、ほぼ原点に戻っているといえる。

| <p>図 4.12-7 積層ゴムの様子</p> | <p>図 4.12-8 U 形鋼材ダンパーの様子</p> |

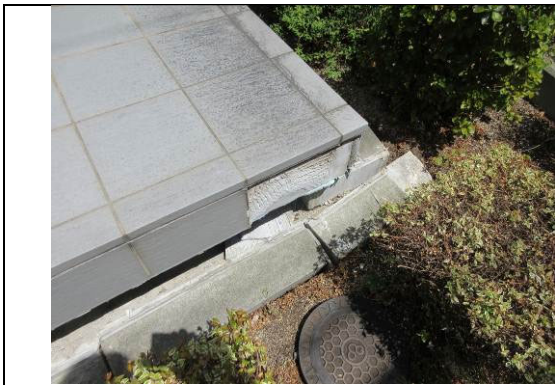
図 4.14-4 犬走りの損傷および外構のずれ

建物の外周部は、東側の倉庫建物との接続部にフラットな Exp.J パネルを配しており、その他正面玄関などは犬走り形式としている（図 4.14-2、図 4.14-3）。南側の犬走りには、外構との間のゴムの剥離や外構のずれが確認された（図 4.14-4、図 4.14-5）。また、倉庫建物と接続する Exp.J パネルとの接触によって、チェーンをつなぐポール脚部の損傷が確認された（図 4.14-6、図 4.14-7）。さらに東側の Exp.J パネルの擦れ（図 4.14-8）から変位軌跡が推察できる。

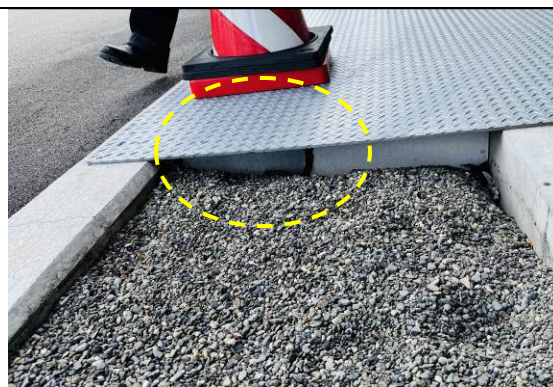
図 4.19-4 Exp.J 下の砂利止めパネルの損傷

建物の外周部は、正面玄関（南西側）の出入口 Exp.J の損傷などの被害はないことを確認している（図 4.19-2）。南東側の免震層クリアランス部では、緩衝材の変形により若干の隙間が生じていることを確認している（図 4.19-3）。また、可動により南東側の Exp.J 下の砂利止めパネル（図 4.19-4）および仕上げ材のパネル（図 4.19-5）の破損を確認している。
