# 奥村組技術研究所管理棟

## 1 はじめに

訪問した管理棟は昭和60年（1985年）に免震構造評定を取得（評定番号BCJ-免2）、昭和61年（1986年）に竣工し、竣工後30年以上を経過した免震建物です。本見学では奥村組技術研究所の川井伸泰様、上寛樹様、白石浩司様にご案内を頂きました。

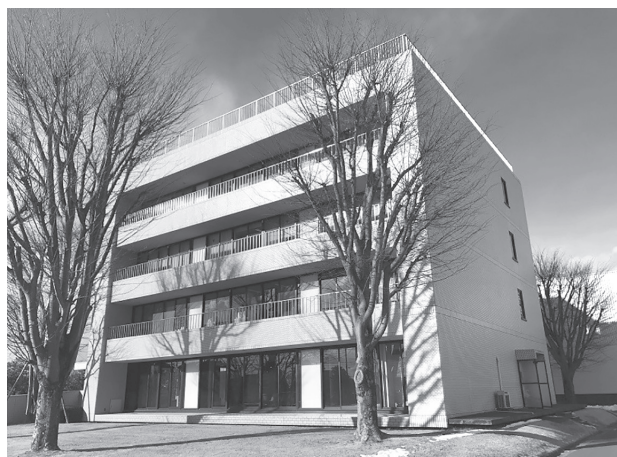
写真1 建物外観

本建物の概要を以下に示します。

建築面積：348.18m<sup>2</sup>

延床面積：1,330.1m<sup>2</sup>

階数：4階建

構造形式：RC造

建物高さ：15.5m

構造形式：RC造 基礎免震

基礎：場所打ちコンクリート杭  
（支持層：GL-23.5m以深の細砂層）

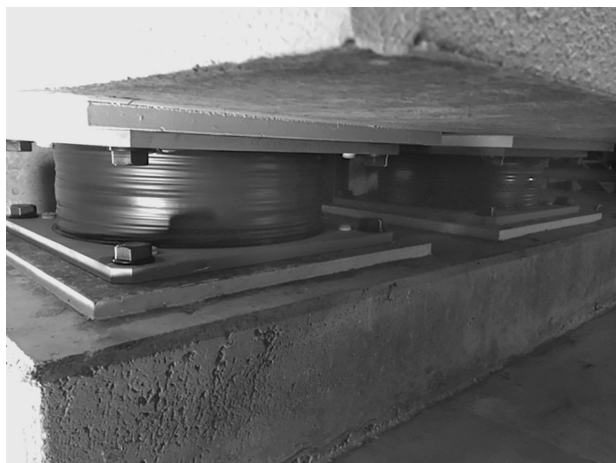
写真2 天然ゴム系積層ゴム

積層ゴムの上部フーチングは取替用ジャッキスペースを考慮して大きな断面となっています。写真は30年経過した既存積層ゴム単体の性能特性を評価するために入替えを行った新しい積層ゴム（2基）です。普及賞を共同受賞した昭和電線ケーブルシステムでは、金型から再製作を行い、当時の材料物性を再現するため多くの検討を行っています。

今回抜き取った建設時の積層ゴムの単体試験などは、福岡大学高山研究室で装置開発時に使用された試験機で終局特性評価まで既に実施し、試験結果を検討中とのことです。

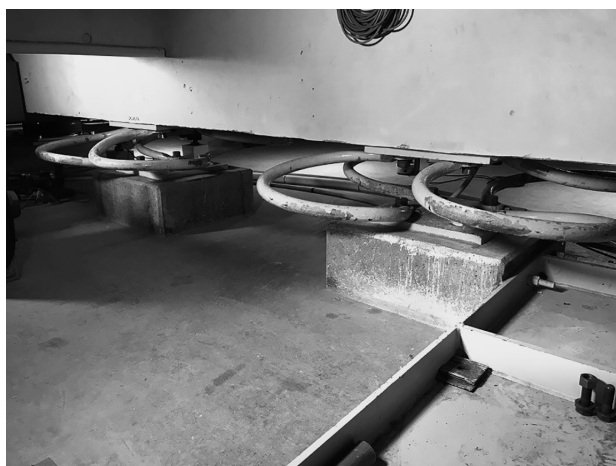
写真3 ループ状鋼棒ダンパ

鋼棒ダンパは30mm強で塑性挙動による減衰機能を発揮する仕様で、複数回のダンパ付自由振動試験や地震時挙動により塗装に剥離が生じています。塗装が剥離していても大きな発錆や損傷は生じておらず、一層積年の迫力を感じさせます。この鋼棒ダンパは当初のスペア品に入替えを行い、単体の性能試験を実施されています。また、2011年東北地方太平洋沖地震では10%程度の疲労状況であったことを確認されています。

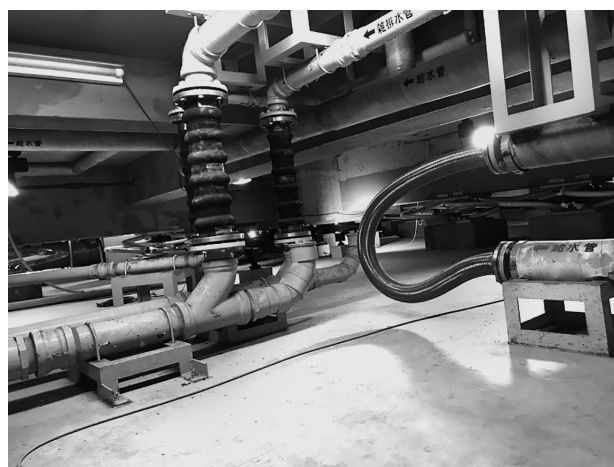
写真4 設備配管継手

建設時の設備配管類は継続して使用されています。本建物は都市ガスを使用していませんが、ガス用の可とう継手も当時の開発検討用に設置されています。それぞれの免震継手は免震層の数か所にまとめ、それぞれが接触・干渉することが無いように配置されています。

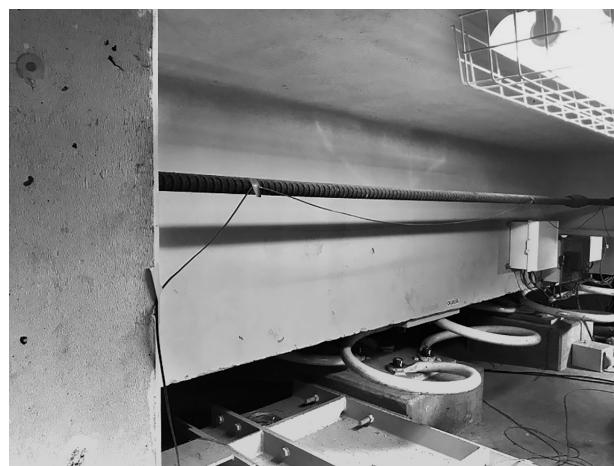
写真5 免震層に設置されたPC鋼棒

大梁の側面には、材軸方向に2か所PC鋼棒が設置されています。静的加力試験や自由振動試験の後、原位置に復帰する必要がある場合に反力壁を介して引き戻すことを想定して設置されています。外周から反力壁を確認すると、PC鋼棒用孔が確認できます。実際にはこの機能を使用するような残留変形が生じた事例は無いとのことです。

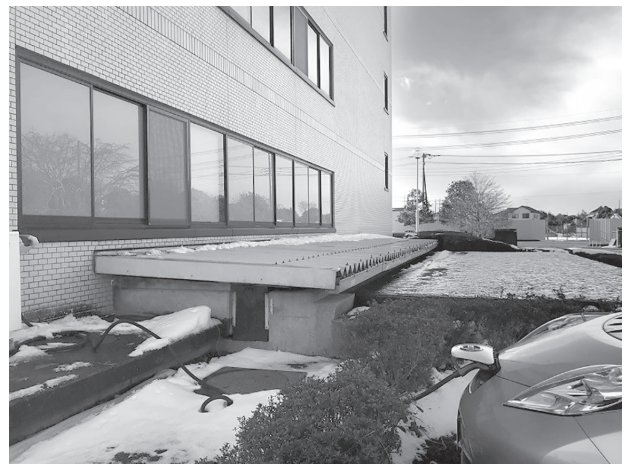
写真7 載荷試験部  
(載荷装置を外し、屋根を設置)

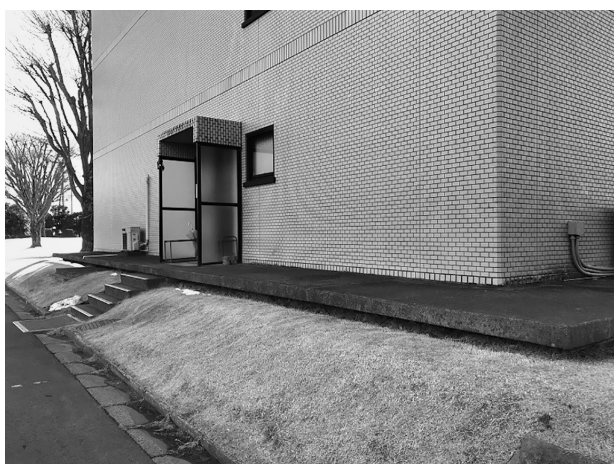
写真10 水平クリアランスの処理

建物は30年以上を経過していますが、技術研究所の運営管理施設として地中熱利用やソーラーパネルの設置、屋上緑化を行うなど新しい技術を積極的に導入しています。また水平クリアランスは片持スラブで処理していますが、ハートビル法対応としてスロープを設置、現在はZEB化の検討も行われるなど常に更新が行われています。
