# 本願寺帶広別院本堂改修

日本設計 中川 進 大日本土木 跡部義久

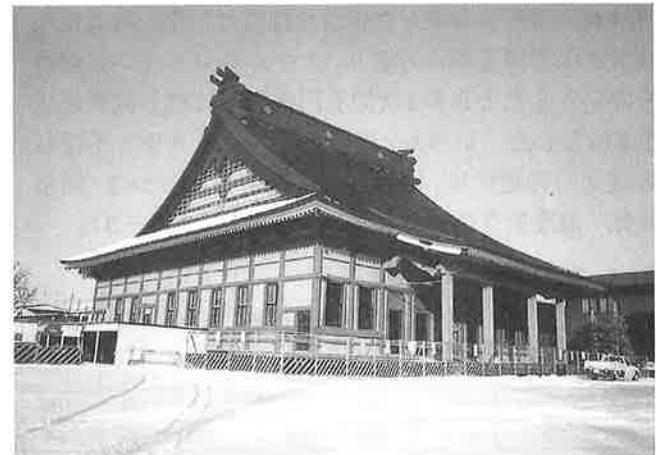
写真一 建物全景

既存建物は、軒高11.45m、最高部高さ25.45mで、延面積947m<sup>2</sup>の寺院建築である。

構造は、RC造の柱および壁が外周部に配置され耐震要素となっており、その外周架構の上に木造小屋組の大屋根が載っている。本堂の床も木造床組となっている。基礎は、独立フーチング形式による直接基礎である。

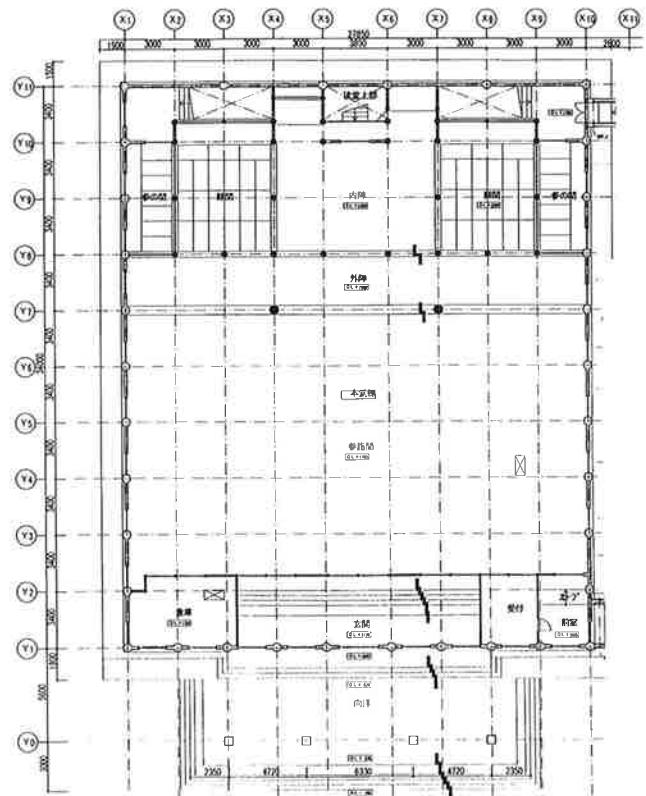
図一 平面図

本堂の平面は、X方向が27.85m、Y方向が34.0mの整形な形状で、内陣・外陣・参詣の間の順に配置されており、さらに向拝部分が南側に取り付いた計画となっている。図一に平面図を示す。

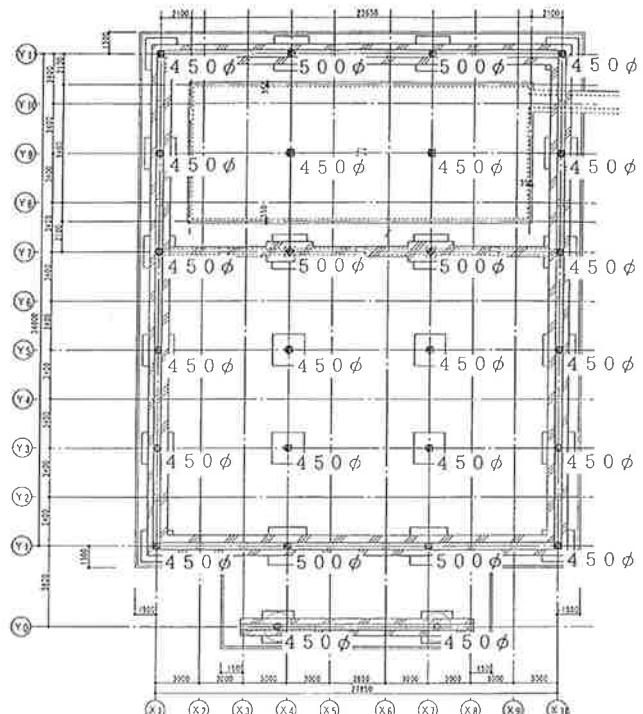
図-2 免震部材の配置図

免震部材は重量分布および剛性分布の均一化を図るために、軸力に応じて $450\phi$ 、 $500\phi$ の径を用いている。なお、今回の改修において木造床は全てS造梁を新設し、RC造の床スラブにしている。図-2に免震部材の配置図、図-3に改修後の断面図を示す。

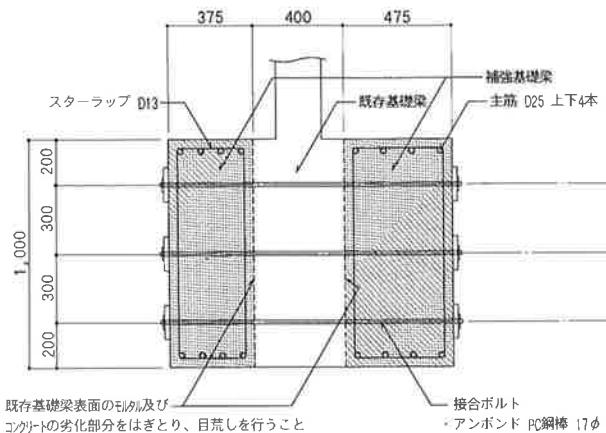
図-4 基礎梁断面図

また、既存の基礎梁と増設部分の一体性の確保には、鉄筋等のたば作用による方法とプレストレスを導入して打ち継ぎ面を一体化する方法が考えられる。本計画では、小地震時の微小変形から一体性が確保されるプレストレスを導入する方法(図-4)を採用した。

計画どおりの導入軸力が打ち継ぎ面に作用し維持されるか、その時、打ち継ぎ面のずれ耐力の設定値が満足されるかを実験により確認した。現在はリラクゼーションが経時とともにどの程度生じてくるかを計測中である。

- ①既存の木造床を撤去する。
- ②仮設用の基礎を造る。
- ③既存基礎梁の両側に補強基礎梁を造る。  
(この時、既存基礎梁の両面は面はつりし、脆弱部を除去し、新規の補強基礎梁とはPC鋼棒で締め付けて接合させる。)
- ④免震部材を設置する位置の既存基礎を撤去する。
- ⑤同じ位置に深礎杭を造る。
- ⑥同じ位置に、新規に基礎を造り、免震部材を設置する。(写真-3)  
(免震部材はあらかじめ4本のターンバックル付きのボルトで緊張しておき、軸方向にある程度のプレストレスを与えておく。(写真-4))
- ⑦既存の残りの基礎および仮設用基礎を撤去する。
- ⑧鉄骨造の床組の上に鉄筋コンクリート造の1階床スラブを造る。

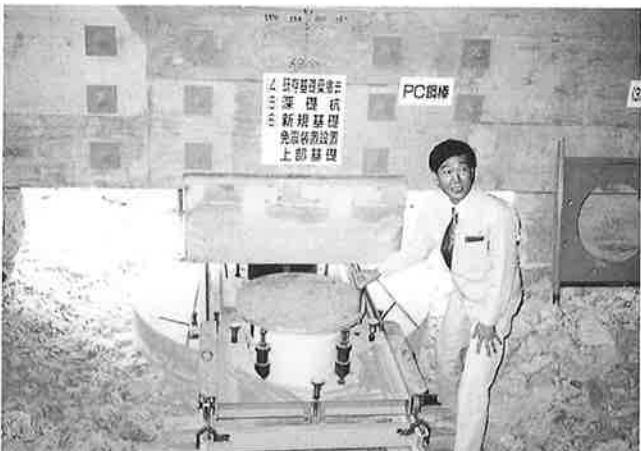
写真-6 免震部材横引きセット法の説明をされている青木工事長

次に、(株)フジタの青木廣美工事長に現場を案内して頂き、改修工事の施工方法や施工手順の説明をもらいました。特に、青木工事長考案のレールを使って免震部材を迅速かつ正確に据え付けることが出来る免震部材の横引きセット法は、大変興味深いものでした。(写真-6)
