新宿駅西口本屋ビル耐震補強工事

フジタ
鳥居次夫

1. はじめに

2. 建物概要

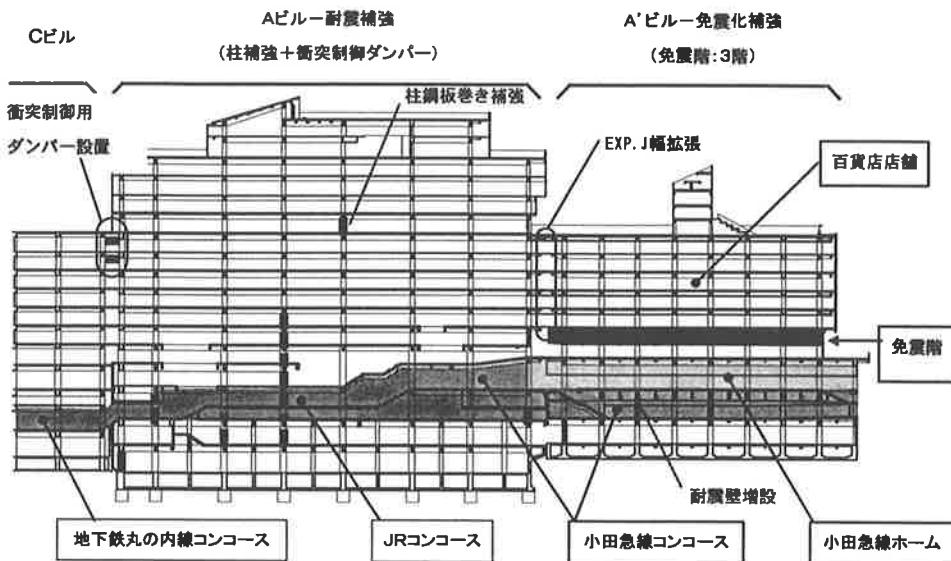
図-1 建物断面図

新宿駅西口本屋ビルは、JR新宿駅西口に昭和41年建設された建物です。写真-1に建物の外観を示し、図-1に建物の断面図を、表-1に建物概要を示します。

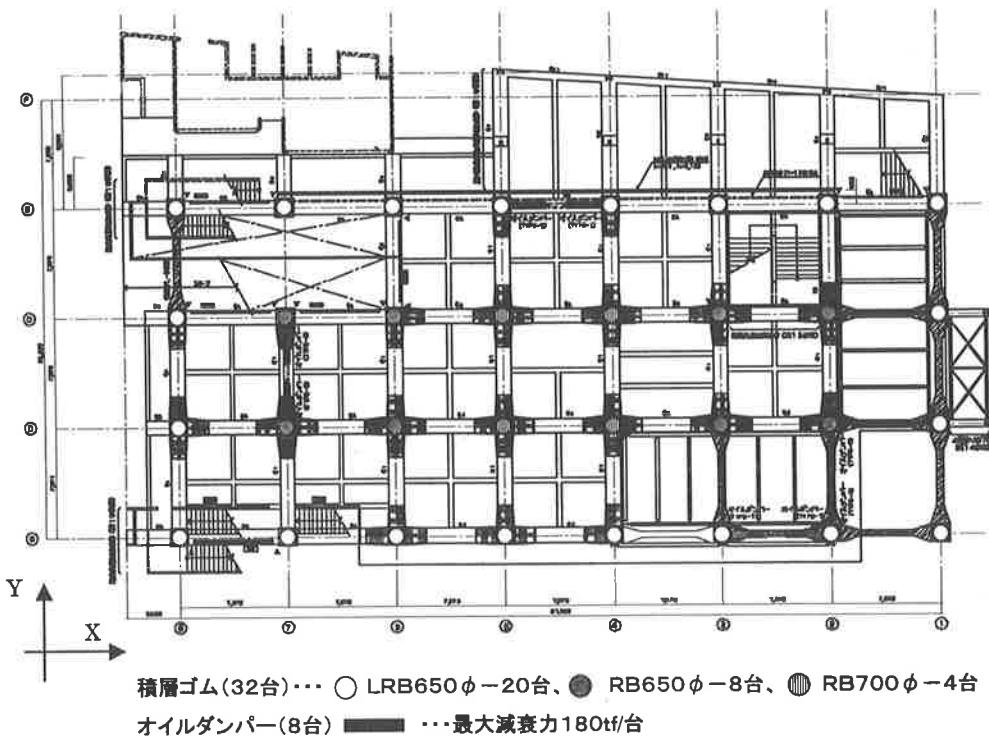
図-2 免震部材の配置 (A' 棟3階)

A'棟の免震補強は、建物高さ方向のほぼ中央に位置する3階を免震層とする中間層免震とし、免震層の既存柱中央部分を切断・撤去し、その部分に免震部材を設置する計画としました。免震部材としては鉛プラグ入り積層ゴムおよび積層ゴムを採用し、計32台設置しています。図-2に免震部材の配置図を示します。

免震層下部の構造の応答を低減するとともに、隣接建物（Aビル）との衝突を避けるために、付加減衰装置を免震システムに取り入れ、免震層の変形を制御しました。付加減衰装置としてはオイルダンパーを採用し、各方向とも4台づつ合計8台設置します。

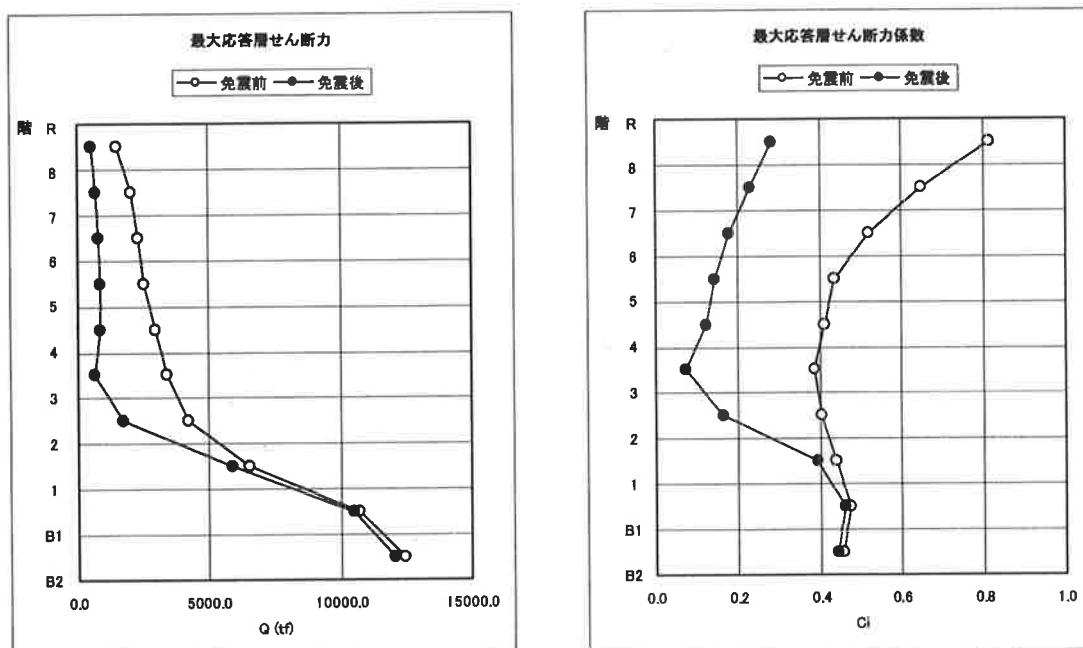
図-3 応答解析結果1（最大応答層せん断力、最大応答せん断力係数）

図-3及び図-4に免震改修前と免震改修後の応答解析結果を示し、表-2に目標耐震性能を示します。

図-3に示す応答解析は長辺方向(X方向)の結果で、解析で用いた地震波は、レベル2相当の模擬地震波（関東模擬波）です。

免震化することにより、3階の免震層上部の応答

せん断力は半分以下になり、せん断力係数も約0.07～0.29程度になっています。また、免震層下部の応答せん断力も免震前より小さくなっています。

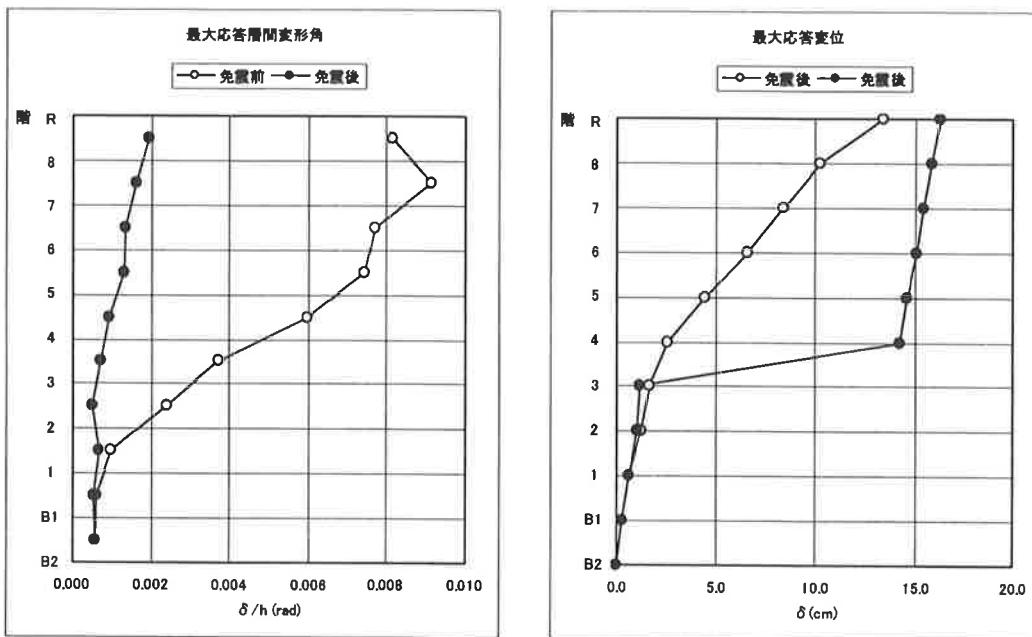
免震層の応答変位は14cm程度で、免震後の最大層間変形角はすべての階で、0.002 (=1/500) 以下になっています。

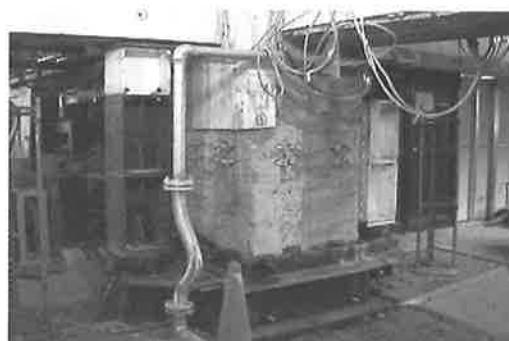
写真-7 仮受支柱設置状況

置され状況です。免震対応用の縦配管も見られます。

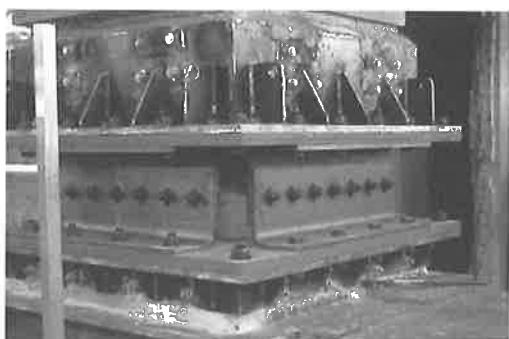
写真-8 免震部材設置状況

写真-8は、免震部材が取り付けられ、仮受柱などの仮設材が撤去されて、免震化が完了した柱の状況です。

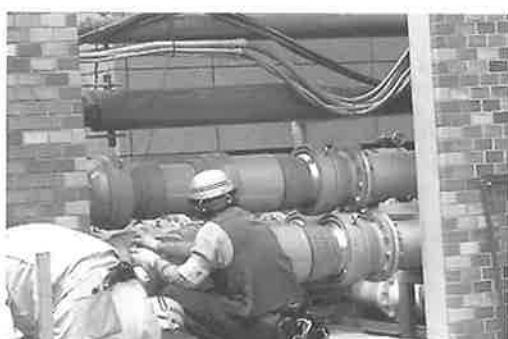
写真-9 免震対応設備配管

写真-9は、免震建物A'棟と非免震建物A棟を渡る屋上の配管を、免震対応用にしているところの写真です。

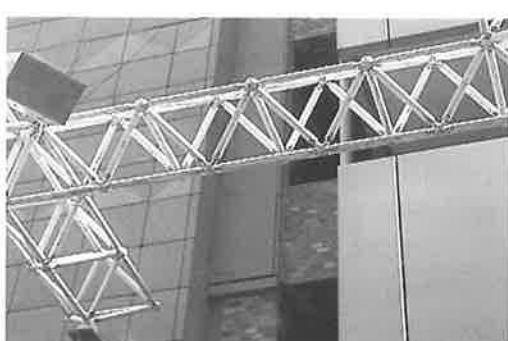
写真-10 外壁部のエキスパンション

写真-10は、A'棟とA棟の外壁部分のエキスパンションです。
