王子ホームズ青山

1 はじめに

2 建物概要

3 免震改修概要

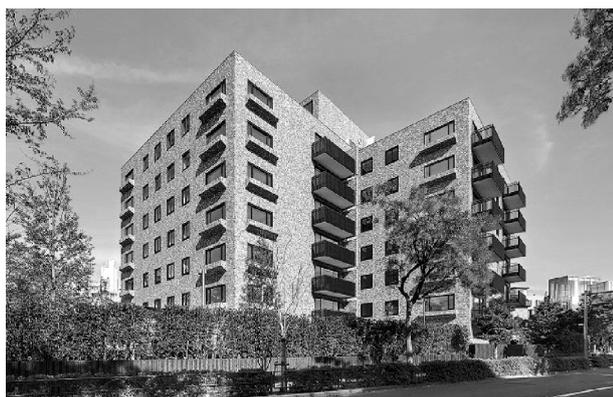
写真1 建物外観

外壁は明るい色のタイル貼りで、バルコニーがこの当時の建物としては広く、また、総戸数50戸で1戸当たりの面積も大きく、高級感が漂うマンションです。

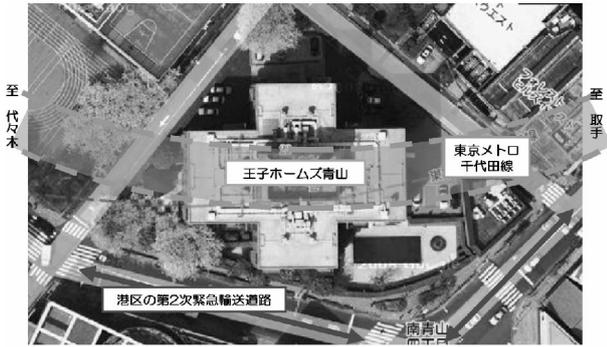
図1 建物配置図

この建物の敷地は根津美術館の向かい側に位置し、港区の第2次緊急輸送道路に面した耐震診断と耐震補強の促進地域となっています。また、図1に示すように、真下を東京メトロ千代田線が通っているという特殊な条件を持つ敷地です。

建物の平面形状は十字型をしており、その中央部の地下を東西に地下鉄のカルバートが走り、建物の基礎が南北にまたぐ形で建っています。

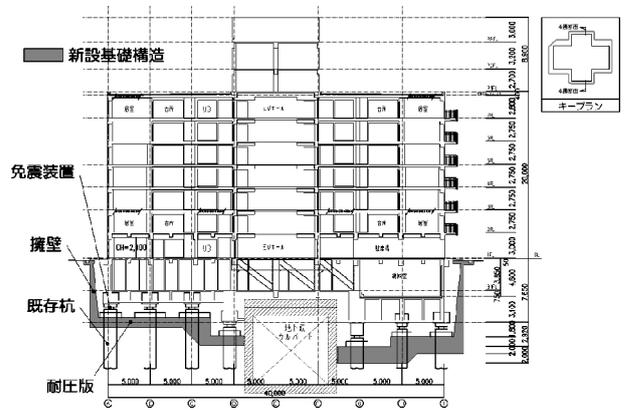
図3 新設基礎断面図

改修に当たっては、地下鉄のカルバートが基礎部分を横切っていることをふまえ、免震化がはたして可能かどうかについて、まず調査を行うことから始められました。直接、建物基礎と地下鉄カルバートの空隙部に入り込み、目視により隙間寸法を実測しています。それにより免震クリアランスを40cmと設定しています。既存の設計図書等を基に基礎部分の綿密な調査を行うことができたことが、実現へ向けての大きな判断材料となっています。

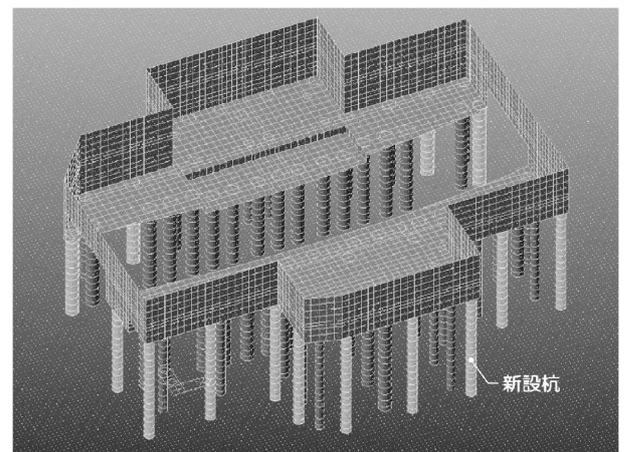
図4 新設基礎FEMモデル図

免震ピット下部に設ける耐圧板は、中央をカルバートで分断されるため、図4に示すように実際の形状に即したFEMモデルによる立体解析を行い、安全性を確認しています。耐圧板は既存杭と併せたパイルドラフト基礎とし、免震装置や杭からの応力を負担させるため厚さが1,500mmとなっています。また、外周の擁壁の下にはアースドリル工法による新設杭を設けています。

- 新設基礎は地下鉄カルバートにより分断されている。
- 新しい剛強な梁でつながれた特殊形状
- 耐圧板は直接支持
- 既存杭、新設耐圧板のパイルドラフト基礎
- 擁壁と既存杭と一体化したFEMモデル

A：免震改修が本当に可能なのか非常に疑問でしたが、費用をかけてきちんと調査ができたということが、実現可能となった大きな要因であると考えています。また、地下鉄で分断される耐圧板の問題や、交通振動の問題が最も懸念されましたが、検討により大丈夫であることが、自信を持って確認されました。

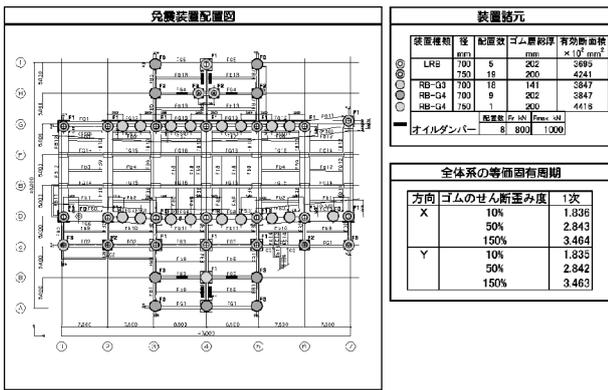
図5 免震装置配置図

免震装置としては、天然ゴム系積層ゴム支承700φ~750φを28基、鉛プラグ入り積層ゴム支承700φ~750φを24基およびオイルダンパー8基を用いています。免震装置の配置図を図5に示します。

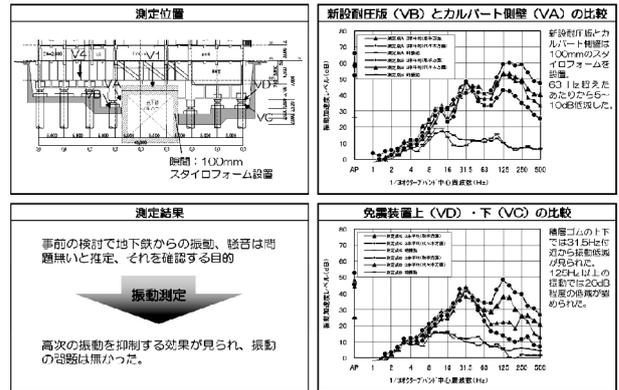
図7 交通振動の測定

免震層を構築するにあたり、耐圧板をカルバート横に設置することによる地下鉄からの振動障害の発生が懸念されたため、耐圧板とカルバートの間に厚さ100mmのスタイロフォームを設置することとし、事前にその影響について検討を行って問題がないことを推定し、実際に振動測定を行うことでその効果を確認しています。図7に測定結果を、また、免震層の施工状況を写真2に示します。

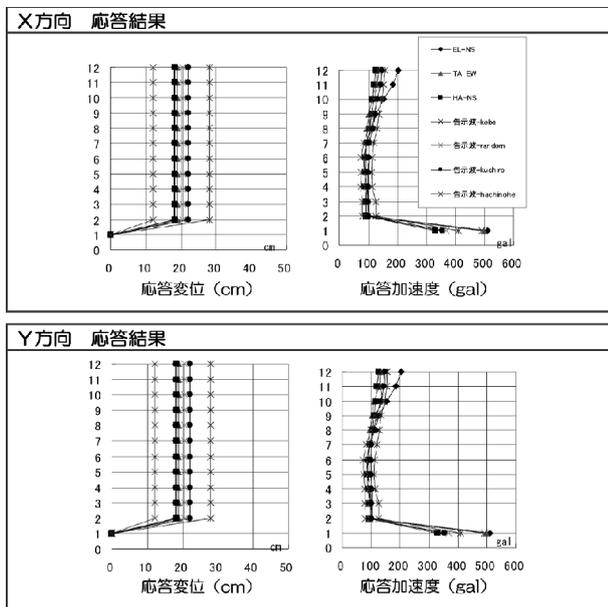
図6 応答解析結果

また、地震応答解析結果を図6に示します。応答値は、加速度で200gal以下と非常に小さな値となっています。

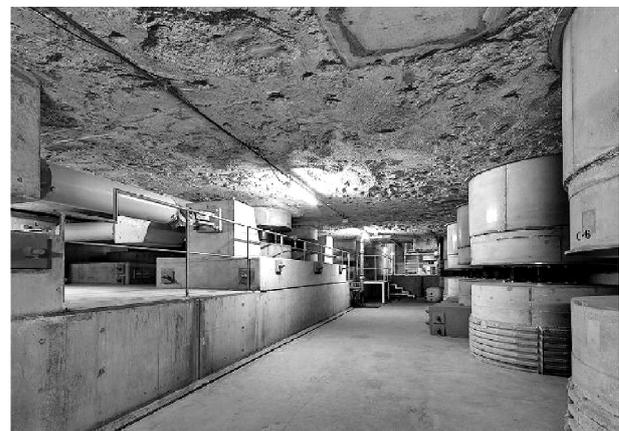
写真3 免震層内部

写真3、4は免震層内部です。既存建物の基礎底面や地下鉄カルバートの側面があらわになっています。

ジャッキアップ用の仮受け治具が施工後も存置されています。将来の装置取替時に利用可能とか？

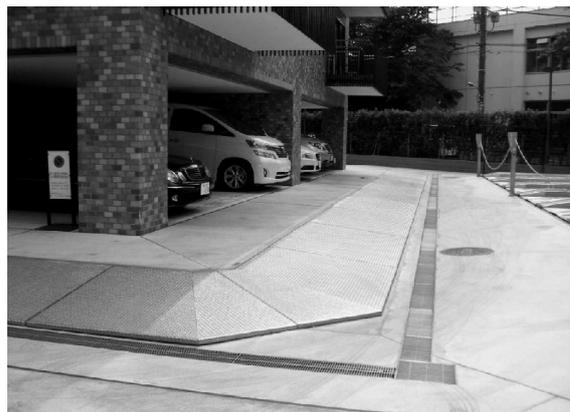
写真6 駐車場のエクspansion仕上げ

建物外周部の免震クリアランスの仕上げ処理には、様々な工夫が成されています。写真7、8は駐車場まわりの可動レベルに段差がある部分の可動仕上げの工夫。写真9は敷地境界部の植栽部分のクリアランス確保のための工夫です。

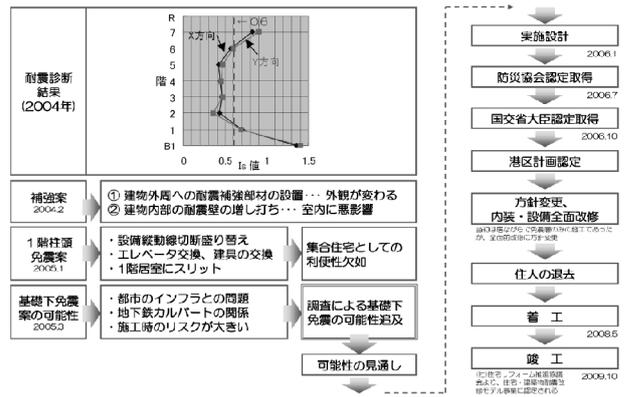
図8 免震改修までの経緯

A：1995年の兵庫県南部地震や2004年の新潟県中越地震などの被害を目の当たりにして、耐震改修は必要であると考えました。当初は建物外周部への一般的な耐震補強計画から始めましたが、いろいろと検討を進めていくにつれて、最終的に免震改修を行うことになりました。(図8)
