地震が伝えるメッセージ

— ある大スパン免震建築との出会い —

建物名称は神戸市立中央体育館。非常に気にかけていたので、後日、正式に現地と連絡を取って訪問し、天井裏に上げていただくことができた。梁成6mという非常に成の深いトラスの大梁がスパン60mを架け渡している。平面的には、4本のトラス大梁が井桁状に組み合わせられ、8本の大柱にのる大架構になっている。大梁を大柱で受ける部分には…、やはり免震支承があった。

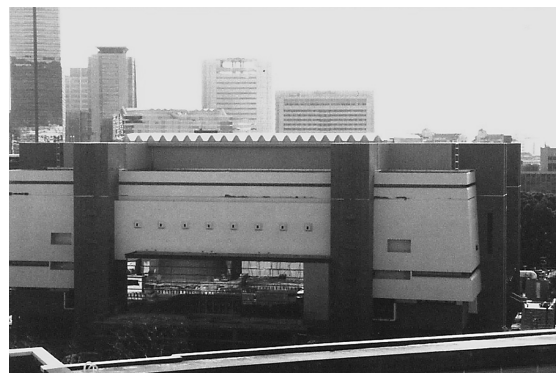
写真1 建物外観

街の風景をスキャンしていた私の目はひとつの建物のところでピタリと止まった。体育館と思しき横長の建物である(写真1)。よく見ると折版の屋根から下へ3分の1あたり、意匠としてつけられている水平の黒い帯線のすぐ下に、同じく水平に細くぐるりと外装材がはがれた痕跡がある。一見すると外壁だけの被害のように見える。しかし、水平一直線に外装材が切れたこの痕跡は、私にはかなりはっきりとしたメッセージを発しているように見えた。構造的な不連続がある、というのが私の直感だった。

3日間、足を棒のようにして歩き回った調査を終え、研究室へ帰って大量の写真とメモの整理をしているとき、私の目は再びこの建物の写真のところ止まった。外装材の破損位置は屋根構造の支承の位置にしてはだいぶ下過ぎるようだ。よく見ると外装

材の破損位置には最初からエキスパンション・ジョイントのような処理がしてあり、細いステンレス板が最外周をぐるりと周っている。この線より上が屋根構造なら非常に成の深い屋根構造で、それを支える下部構造とが全く違う挙動をするということだ。屋根構造の支持部が単純支持になっていてこれが地震時に動いたと考えることもできる。しかし、遠くから見てこれほどはっきり分かる破損を生じるということは、温度変形では生じ得ない大きな変位が地震時にこの部分に集中して生じたことを意味している。

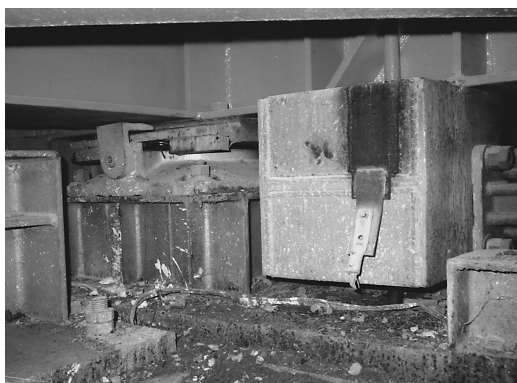
写真2 滑動型の支承

免震層は薄い摺動型の支承で、復元力はコイルバネ、コイルバネの内側にはオイルダンパーがセットになっている。竣工からは長年たっており、周りにはダンパーから漏れたかと思われる油のしみも見える。

竣工は1965年10月。当時はシェル構造や吊り屋根構造の設計がそれらの研究と同時進行的に盛んに行われていた時代である。時代の流れから行けば、この体育館もそのような構造となるのが順当であった。しかし、隣接する湊川神社からの要請で景観的に影響の少ない陸屋根形式を選ぶことになったそうだ。井桁型に組まれた大梁の温度応力を処理するために単純支持の支承を考えたが、地震時の挙動を考慮して、全支承部を滑動型としバネとダンパーも追加することになった。支承部はケルメット合金の滑動脊であり、この設計のために実験を行い摩擦係数も調査した。また、実地震波による解析等も行って、ダンパー反力等が意外に小さいことなども確認したそうである。この辺の経緯は文献 [1] 等に垣間見ることできる。
