**2021 年 2 月 13 日の福島県沖の地震 (M7.3) に関する免震構造物調査の概要**  
(一社) 日本免震構造協会 (2021 年 3 月 29 日公開)

2021 年福島県沖の地震 (M7.3) では、福島県・宮城県で最大震度 6 強に至る強い揺れ観測しており、(一社) 日本免震構造協会では福島県と宮城県において強い揺れを記録した地域を中心に、下記の 2 チームで免震建物を中心とする調査を実施した。

# チーム 1：2021 年 2 月 13 日の福島県沖の地震（M7.3）に関する 免震構造物調査の概要（福島県を中心として）

## チーム2：2021年2月13日の福島県沖の地震（M7.3）に関する 免震構造物調査の概要（宮城県を中心として）

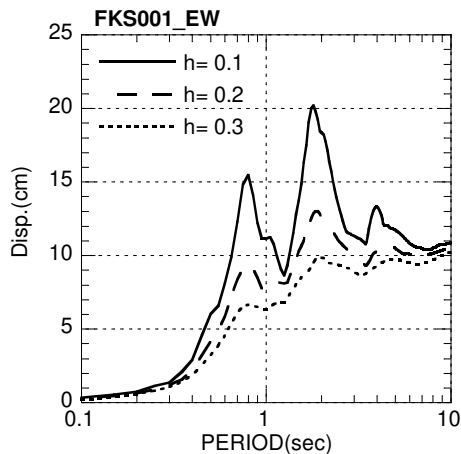
図1 FKS001 による弾性変位応答

K-NET 相馬（FKS001）で記録された地震波（EW成分）を使って変位応答スペクトルを求めた。図1に弾性系モデルによる変位応答を粘性減衰10%、20%、30%について示す。図2にはバイリニア型モデルによる変位応答を示す。バイリニア型の降伏変位は1cmに固定し、降伏せん断力係数を2%、4%、6%としている。なお、横軸の周期は降伏後剛性を用いて求めている。これらの応答からFKS001の地震波は2秒付近にピークを持つことがわかる。今回の地震で免震層が150mmほど変形したことが確認された。この変形による等価周期は約3.7秒となる。この周期付近での応答変位は10～13cm程度であり、けがき式変位計による変形と整合している。
