●免震構造により災害拠点としての機能を発揮した石巻赤十字病院

その中で、地域災害拠点病院を目指し免震構造を採用した石巻赤十字病院は、免震構造として性能を十分に発揮し、地震直後においても石巻地区で病院機能を維持することができた唯一の施設として、多くの人命を救うことができた。この内容はテレビや新聞などを通じて報道され、免震構造の効用を広く社会に啓蒙し、今後の普及に大きな寄与する素材となったものである。

概要

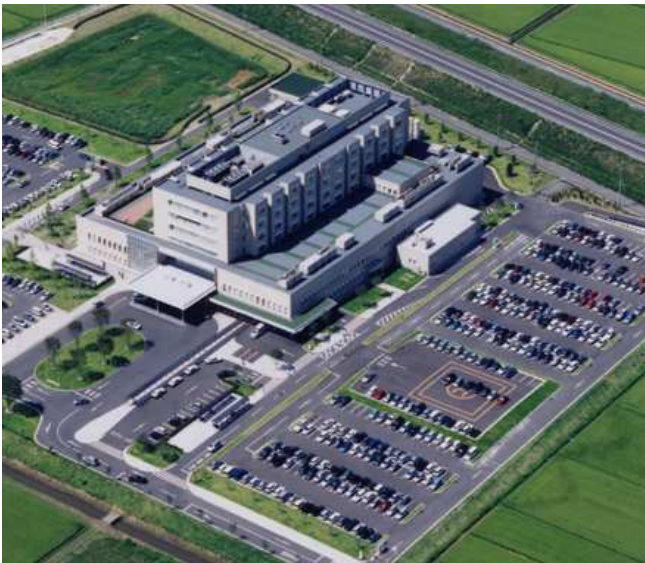
ヘリポートと玄関前大庇

ヘリポートも地盤改良体を設けており、液状化しなかった。多くの人命を救うことができた。

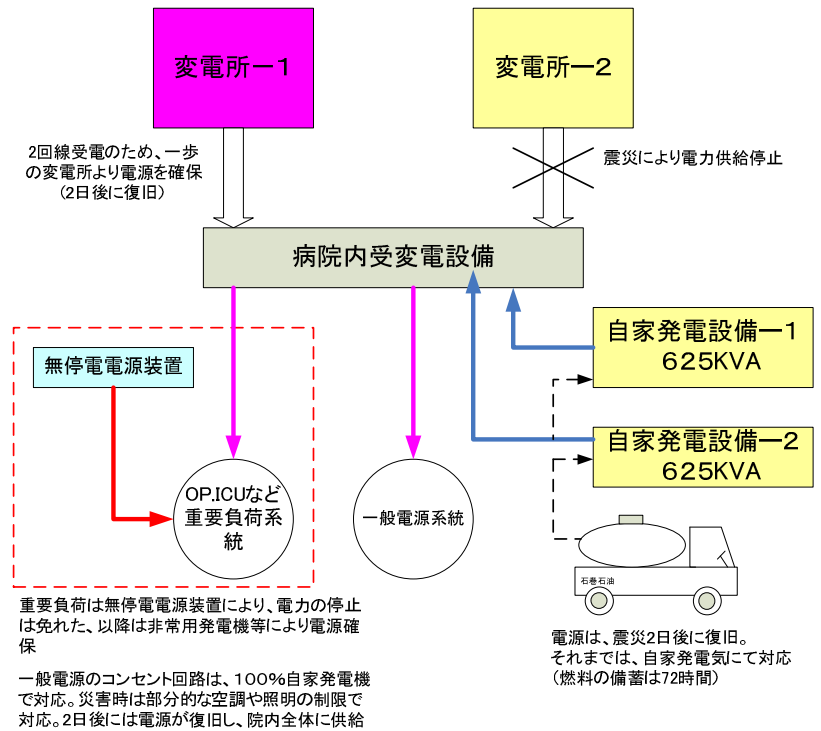
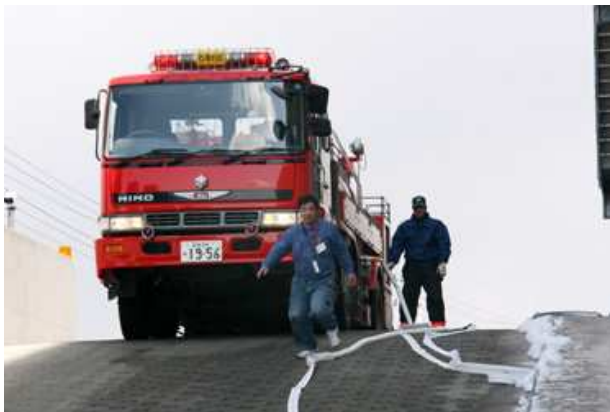
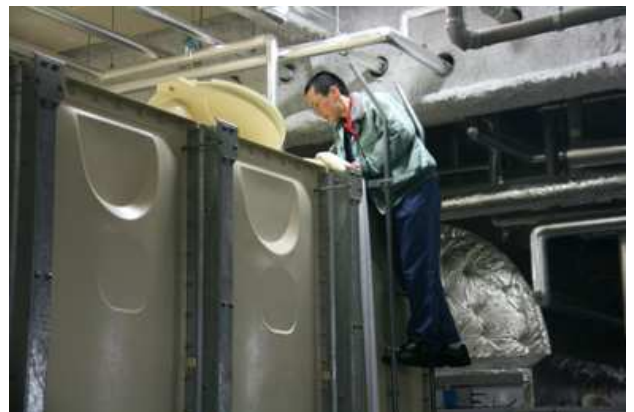
上水は行政指導で0.5日分の容量しか保管できない。そのため、地下1階の上水層に給水車から送ることによって急場を凌いでいる。

給水車（左）と地下1階受水槽（右）の様子

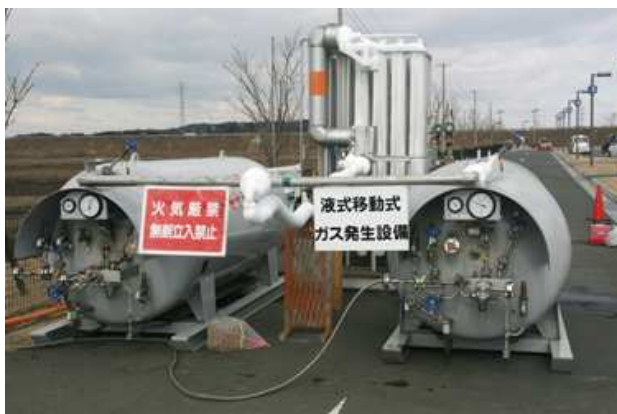
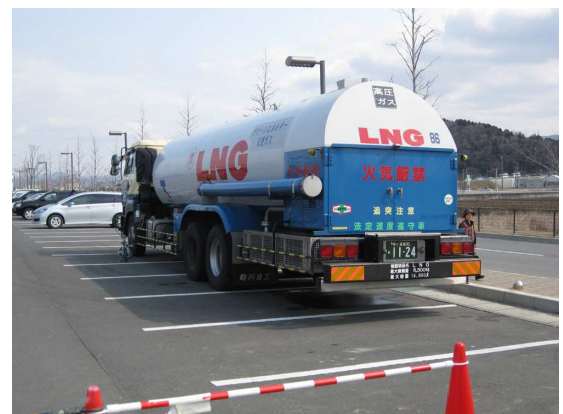
海岸沿いの中圧ガス基地が津波により配送不可能となった。そのため、敷地にガス圧送設備を設置し、タンクローリーからこの設備を介して病院内にガスを送ることで対応をした。これも、敷地内インフラの液状化対策、免震構造により建物内配管の損傷無しであったため、可能となった。

臨時ガス圧送設備時（左）とタンクローリー（右）の様子

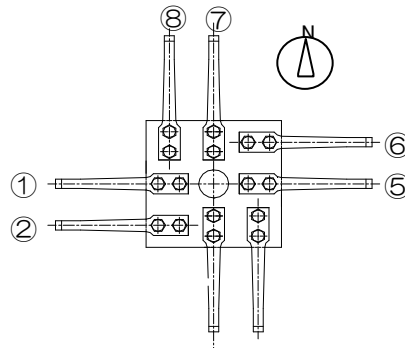
ダンパー番号(中央)

本病院は 3/11 までに震度 5 弱以上の地震を既に 2 回受けており、大変形した鋼材ダンパーが今後も十分なエネルギー吸収能力を確保できているかを調べるため、8 本組外付けタイプ 1 体を取り出し（新品と交換し）、疲労試験を行うこととした。試験体は 2 本組の 4 体、試験は以下の 2 種類とした。

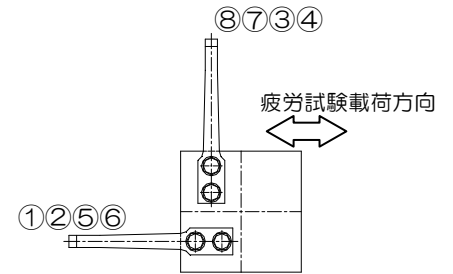
試験番号(右: ①+⑧...など 4 体)

試験(1)の $\pm 213 \text{ mm}$ ($\gamma_t=127\%$)、試験(2)の $\pm 490 \text{ mm}$ ($\gamma_t=292\%$)、各々の既往の試験結果による破断ループ回数予測値を別図に示す。試験結果を下表に示す。試験結果より以下の 2 点があった。

- 半径 80mm 部分を除いた疲労損傷度と本試験結果はよく合っていたため、半径 80mm 部分の影響は小さく、大きな変位のみを対象に検討することで、十分な疲労損傷度の推定が可能であるといえる。なお本試験では、試験結果の平均値-2σのばらつきを考慮しても十分安全側に疲労損傷推定ができた。
- U 型ダンパーは、疲労損傷しているものの設計要求性能を満たしており、継続的に使用可能である。
