令和 8 年熊本地震  
免震建物の調査報告書

2026 年 9 月

一般社団法人 日本免震構造協会

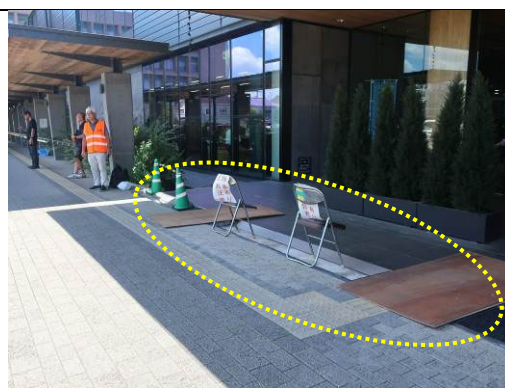
図 4.1-2 正面玄関（北）の Exp.J

建物の外周部は、正面玄関などの出入口はフラットなExp.Jパネルを配し、その他は犬走り形式としている。正面玄関（北）では、Exp.Jパネルに残留変位が生じており、ベニヤ板を敷いて通路を確保する応急処置が施されていた（図4.1-2）。同箇所のExp.Jパネルの西側では看板に接触した痕跡があり、実測した残留変位は南に44cm、西に70cm程度であった（図4.1-3）。

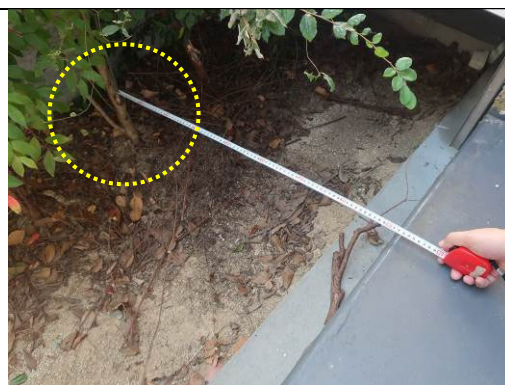
図 4.1-4 犬走りと植栽との接触（北方向）

正面玄関（北）の西側は犬走り形式となっており、北・東方向の可動域にある植栽との接触跡が確認され、その隙間は70～80cm程度であり、最低でもこの範囲を免震層が動いたことが推察される（図4.1-4、図4.1-5）。また、犬走りのずれ（図4.1-6）から反時計まわりに捻れるように残留変位が生じていることがわかる。最西端では隙間が生じている箇所もあった（図4.1-7）。回転角を3箇所にて実測し、それらの結果は0.0130、0.0139、0.0171rad.であった。さらに北西側の雨樋のずれがみられ、実測した残留変位は西に40cm程度であった（図4.1-8）。

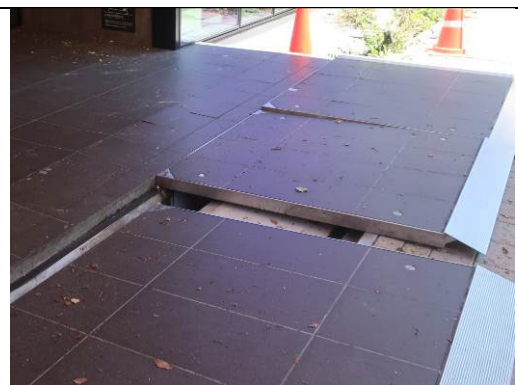
図 4.1-14 南側 Exp.J パネルのずれ

南側玄関にはフラットな Exp.J パネルを配しているが、損傷が生じているために立入禁止となっている（図 4.1-13）。南側への残留変位に伴って Exp.J パネルが外構部に乗り上げており、一部の Exp.J パネルは根元の固定ボルトから浮き上がって外れていた（図 4.1-14）。

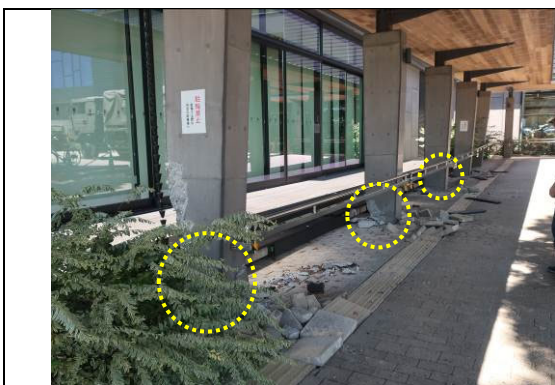
図 4.1-15 キャノピー柱との接触

南側玄関の西側は犬走り形式となっており、東方向の可動域にあるキャノピー柱との接触跡が確認された（図 4.1-15）。特に犬走りに隣接する最南端の柱の脚部ではコンクリートが大きく剥離し、露出した主筋が大きく曲がり、柱には大きな傾斜が確認された（図 4.1-16、図 4.1-17）。

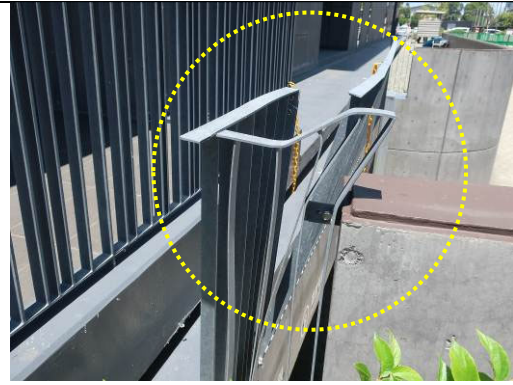
図 4.1-18 南東側の柵との接触

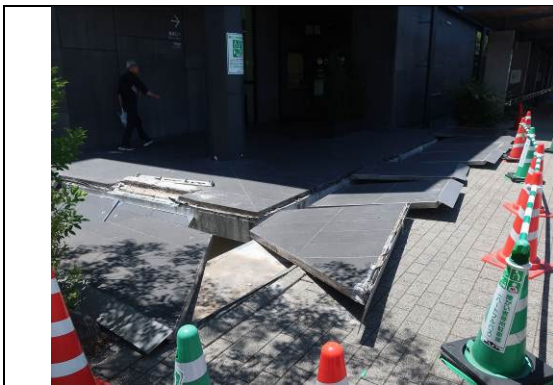
図 4.1-19 隅角部の Exp.J パネル

建物北東の隅角部にはフラットな Exp.J パネルを設置しているが、Exp.J パネルに残留変位が生じており、ベニヤ板を敷いて通路を確保する応急処置が施されていた（図 4.1-19）。また、建物が西方向に残留していることから、一部の Exp.J パネルについては、クリアランス内に落下していた（図 4.1-20）。さらに一部では根元の固定ボルト部分が外れているものもあった（図 4.1-21）。

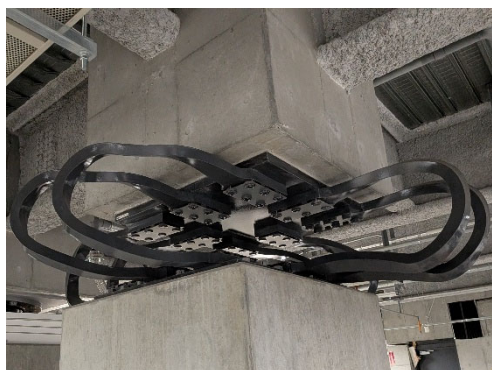
図 4.1-24 U 型鋼材ダンパーの残留変形 1

ム支承は、建物外周部を中心に 60 台中 38 台においてゴム部の破断または接続ボルトの破断が生じていた（図 4.1-22）。積層ゴム支承については、径が小さく、ゴム総厚が小さいものが、限界ひずみ以上の変形を生じたために破断したものと考えられる。また、一部の積層ゴム支承の破断によりねじれ変形が生じ、外周部の変形がより大きくなったものと考えられる。なお、破断していない積層ゴム支承にも大きな残留変位が残っている（図 4.1-23）。また、U 型鋼材ダンパーには残留変形などの大きな変状がみられる（図 4.1-24、図 4.1-25）。

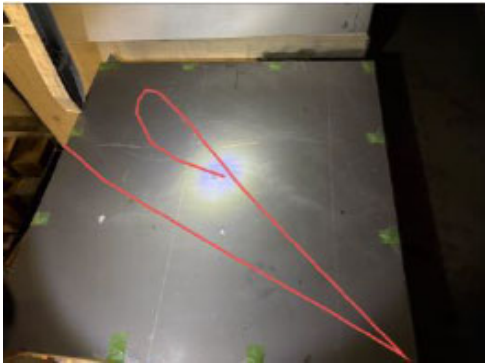
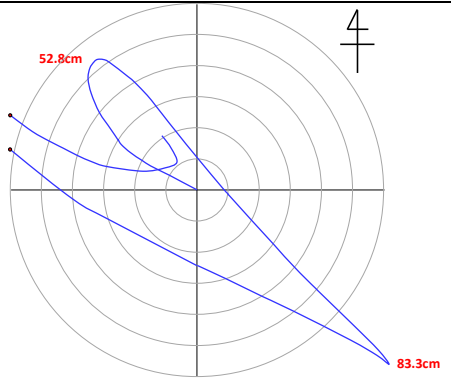
建物東側のけがき計の記録では初動で北西方向に 52.8cm 変位した後に、南東方向に 83.3cm 変位し、その後に再度北西方向へ変位し、けがき板（120cm 角）から逸脱している。しかし、その後にふたたびけがき板に戻ることができ、原点付近で再度北西方向に折り返したところで記録は終わっている（図 4.1-26、図 4.1-27）。建物西側のけがき計の記録では初動で北西方向に変位した後に、南東方向に大きく変位し、けがき板（120cm 角）から逸脱して記録は終わっている（図 4.1-28、図 4.1-29）。南東方向では、けがき板の四隅にある固定ボルトに接触しており、ほぼ 45 度方向に変位していたことがわかる。本建物の免震クリアランスは 60cm であるが、建物が 45 度方向（南東、北西）に変位したため、クリアランスが大きくなり（約 85cm 以上）擁壁に衝突する前に積層ゴムの破断に至ったと考えられるが、今後建物の応答解析などにより検証する必要がある。

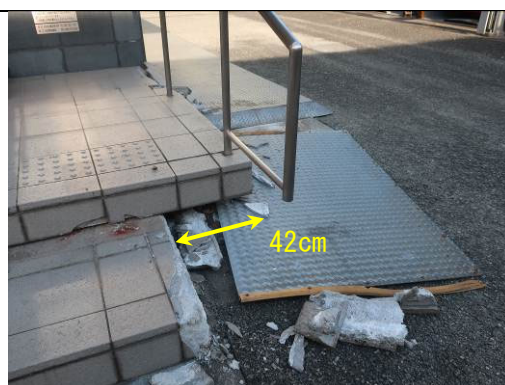
図 4.2-2 正面玄関における残留変位 2

建物の外周部は、正面玄関は犬走り形式、その他はピロティ部分の駐輪・駐車場を囲うように概ねフラットな Exp.J パネルを配している。正面玄関では、手摺り・雨樋のずれ（図 4.2-1）から南に 37～41cm、犬走りのずれ（図 4.2-2）から南に 42cm への残留変位がそれぞれ確認された。また、Exp.J パネルのずれ（図 4.2-3）から反時計まわりに捻れるように残留変位が生じていることがわかる。回転角の実測結果は、南面・東面でそれぞれ 0.0174、0.00172rad.であった。なお、ピロティ柱の脚部にも表面コンクリートの剥落が確認された。さらに北側の Exp.J パネルの擦れ（図 4.2-4）から変位軌跡が推察できる。デジタル化して得た変位軌跡を図 4.2-5、図 4.2-6 に示す。確認できた変位軌跡における最大応答は、北西に 57.3～58.7cm であった。

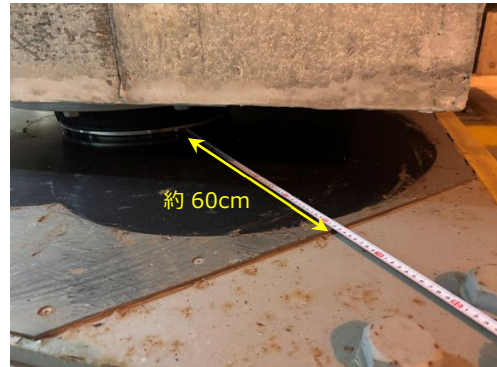
免震層には、高減衰積層ゴム支承と弾性すべり支承、U型鋼材ダンパーが設置されている。積層ゴムの外観には異常は観察されていない（図4.3-3）。弾性すべり支承には60cm程度滑った軌跡が残っていた（図4.3-4）。U型鋼材ダンパーには塑性変形及び表面塗装の剥がれ（図4.3-5）を確認した。また、免震上部基礎と擁壁に接触した跡を確認した（図4.3-6）。免震層には90cm×130cmのけがき板が設置されていたが（図4.3-7）、けがきの軌跡はこの範囲を超えていた。けがき記録から確認できたのは約50cmであったが、弾性すべり支承の軌跡から最大変位は約60cmと判断している。けがきの軌跡をトレースして得られた変位軌跡を図4.3-8に示す。実線はけがき板のトレース記録で、破線はこうした軌跡をとったであろうという推定線である。免震層にはおよそ20mmの残留変形を確認している。

図 4.3-4 弾性すべり支承の軌跡 (約 60cm)

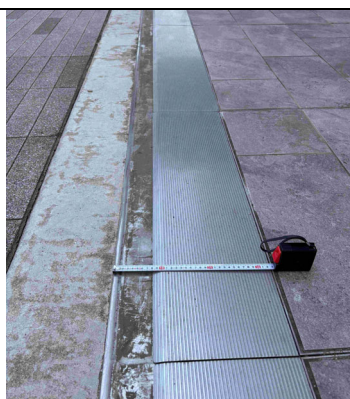
図 4.4-2 Exp.J パネルのずれ

建物の外周部の大部分は、フラットなExp.Jパネルを配している。Exp.Jパネルに変状は観察されていないものの、残留変形のため建物が東西方向に約7cm残留していることがExp.Jパネルのズレから確認された（図4.4-2、図4.4-3）。また、南北方向に建物が移動したことでExp.Jパネルが玄関手すりのポールに接触した跡が認められた（図4.4-4）。

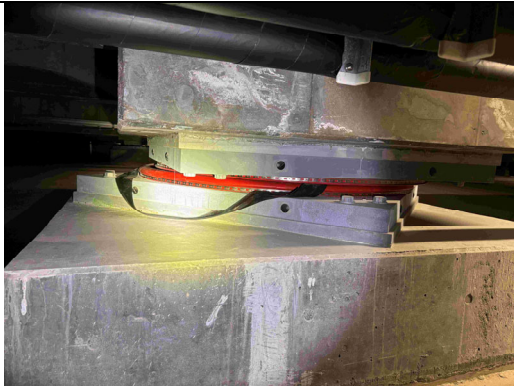
図 4.4-5 球面すべり支承

免震層にはアイソレータとして球面すべり支承が設置され、そのほかU型鋼材ダンパーも併設されていた。球面すべり支承の周囲に巻かれていたと思われる黒いゴムのベルトが外れていたのが確認された（図4.4-5）。また、U型鋼材ダンパーが残留変形にともなって変形しているのも確認された（図4.4-6）。それ以外に免震部材に異常は見られなかった。

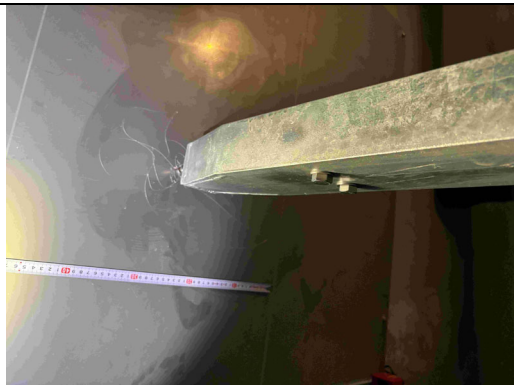
図 4.4-7 けがき計の様子

免震層に設置されたけがき計（図4.4-7）は健全に機能しており、この記録からデジタル化した変位軌跡を図4.4-8に示す。最大応答変位は、東西方向に大きく変位しており、西に約20cmの変位が確認された。なお、けがき記録からも約6.5cmの残留変形があることを確認した。

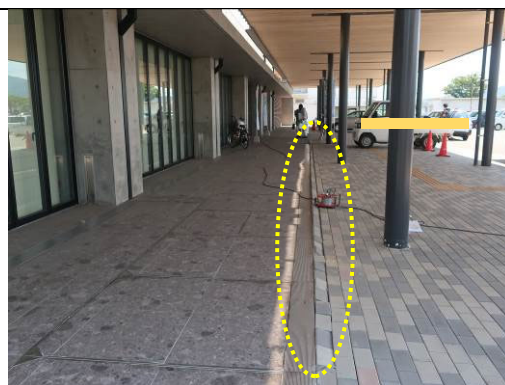
図 4.5-2 免震 Exp.J パネルのずれ

建物の外周部は、正面玄関などの出入口はフラットな免震 Exp.J パネルを配し、その他は犬走り形式としている。正面玄関などの出入口では、地震の揺れにより、舗装の敷砂が動いたことでインターロッキングブロックと免震パネルが接触し段差が生じていた。（図4.5-2）。また、犬走り形式の免震クリアランス周辺において地盤の変状が確認された（図4.5-3）。

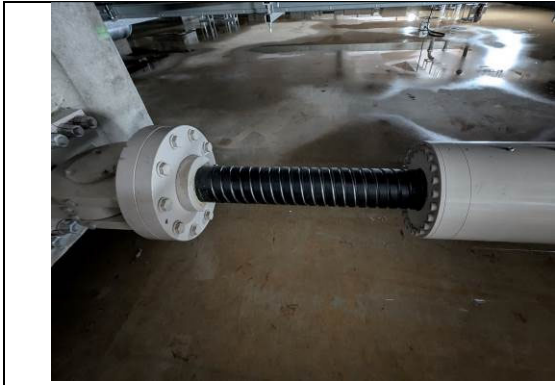
図 4.5-4 減衰コマの様子

積層ゴム、減衰コマといった免震部材、および設備配管等に損傷は見られなかった（図4.5-4）。一方、弾性すべり支承では、摺動面のカバーのずれが確認された（図4.5-5）。免震層に設置されたたけがき計（図4.5-6）は健全に機能しており、この記録をデジタル化して得た変位軌跡を図4.5-8に示す。変位軌跡における最大応答は、北に20.0cm、南西に20.0cmであった。また、残留変位は小さく、ほぼ原点に戻っているといえる。

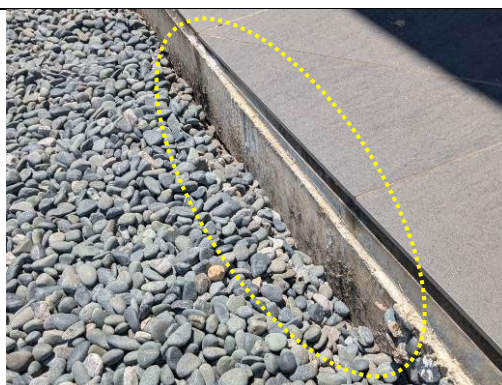
図 4.6-4 砂利が押し出された形跡

建物の外周部は、正面玄関などの出入口にフラットなExp.Jパネルを配しているが、必要最低限なものとしている。大部分は犬走り形式として可動域に砂利を敷き詰めている(図4.6-3)。砂利が押し出されている様子から、応答変位の痕跡が確認された(図4.6-4)。

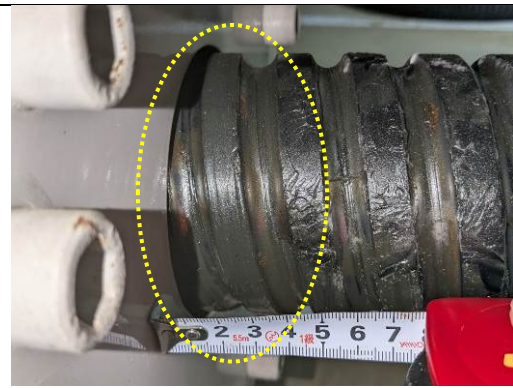
図 4.6-6 減衰コマの作動の痕跡

積層ゴム、減衰コマといった免震部材、および設備配管等に損傷は見られなかった(図4.6-5)。減衰コマでは、2~3cm程度の作動の痕跡が確認された(図4.2-6)。免震層に設置されたけがき計(図4.6-7)は健全に機能しており、この記録をデジタル化して得た変位軌跡を図4.6-8に示す。変位軌跡における最大応答は、南西に7.7cmであった。また、下げ振りからは南に5mm、西に5mmの残留変位が確認されたが、いずれも小さく、ほぼ原点に戻っているといえる。その他、積層ゴムや弾性すべり支承の摺動板に水滴が付着していることが確認された(図4.6-9、図4.6-10)。

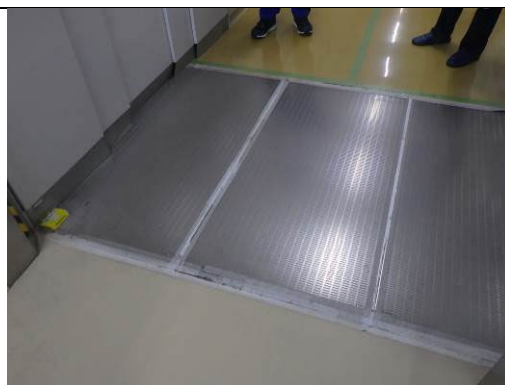
図 4.7-2 建物内部の Exp.J パネル

基礎免震を採用した2階建ての鉄骨造の配送センターである(図4.7-1)。免震部材には、LRB、NRB、弾性すべり支承が用いられている。調査当日(8月21日)に施設管理者へのヒアリングを実施した。耐震棟では地震時にはパレットのずれが発生したが、免震棟ではパレットのずれはなかった。建物内部における耐震棟と免震棟間の Exp.J (図4.7-2) の緩衝材が外れたが、避難せずに使用を継続できていることが確認できた。

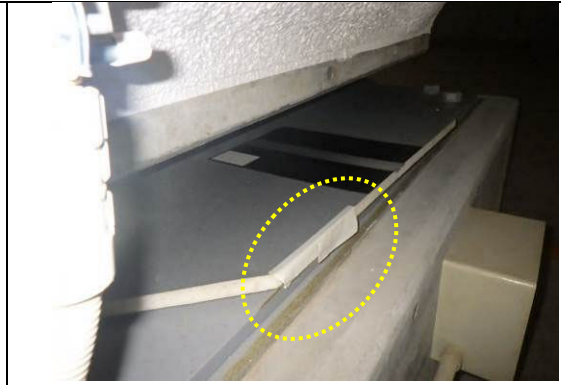
図 4.7-6 カバースプレートのずれ

設備配管等、積層ゴムおよび弾性すべり支承自体といった免震部材に損傷は見られなかった(図4.7-5)。一方、弾性すべり支承では、カバープレートのずれが確認された(図4.7-6)。免震層に設置されたたけがき計(図4.7-7)は健全に機能しており、この記録からデジタル化して得た変位軌跡を図4.7-8に示す。変位軌跡における最大応答は、北東に4.9cm、南西に5.8cmであった。また、残留変位は小さく、ほぼ原点に戻っているといえる。

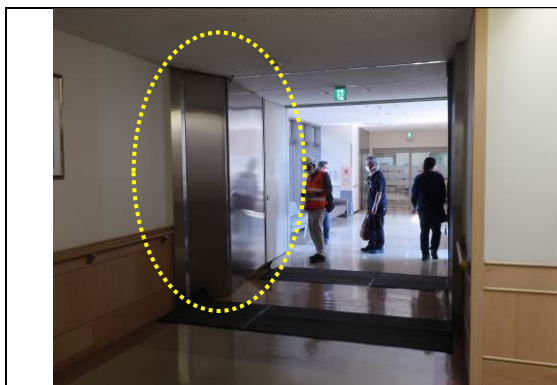
図 4.8-3 連絡棟の Exp.J パネルのずれ 1

免震建物については特に目立った被害は確認できなかった。調査当日（8月12日）に施設管理者へのヒアリングを実施したところ、一時的に給水環境に制約が生じたものの、早急に井戸水の入替え等を実施したため、診療活動に大きな影響はなかったとのことであった。一方、耐震構造の外来診療棟等では仕上げ材の損傷やひび割れが確認されたとのことであった。その他、中央診療棟連絡棟のExp.Jに多少の損傷が生じ、もっとも大きな損傷が生じた6Fの壁面Exp.Jでは残留変位が確認された（図4.8-3、図4.8-4）。

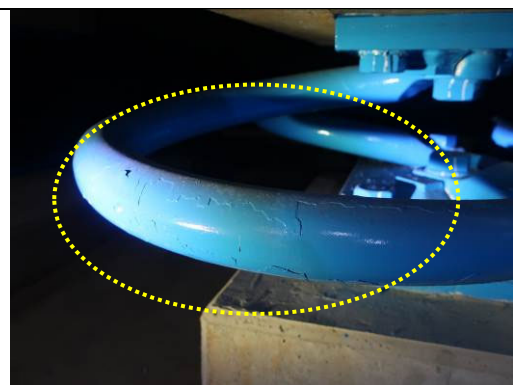
図 4.8-10 鋼棒ダンパーの様子

免震部材、および設備配管等に損傷は見られなかった（図 4.8-9）。ループ状鋼棒ダンパーでは、2016 年熊本地震後に再塗装した様子が確認されたが、ボルト接合部およびダンパー本体に大きな塑性化や塗装の剥離などの痕跡は確認されなかった（図 4.8-10）。中央診療棟、西病棟、東病棟のいずれの免震層にもけがき計（図 4.8-11）がされていた。西病棟におけるけがき計の記録をデジタル化して得た変位軌跡を図 4.8-12 に示す。変位軌跡における最大応答は、南東に 9.3cm であった。また、残留変位は小さく、ほぼ原点に戻っているといえる。なお、中央診療棟では北東に 8.5cm、東病棟では北東に 10.0cm であった。

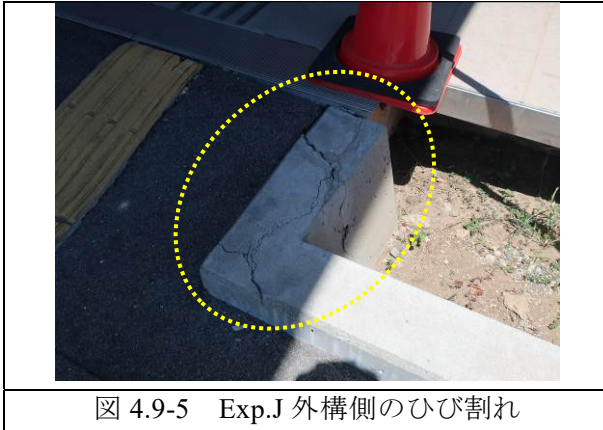
建物の外周部は、正面玄関などの出入口はフラットな Exp.J パネルを配し、その他は犬走り形式としている。正面玄関では、過去に患者が可動域に落下した事故を契機に可動域の一部に落下防止を施していたため、これが原因で一部に損傷が確認された（図 4.9-3）。また、立体駐車場に接続する渡り廊下の、病院側の南側 Exp.J パネルに損傷が確認され、落下の恐れがあった（図 4.9-4）。その他、せり上がり式 Exp.J の外構側にひび割れが確認された（図 4.9-5）。

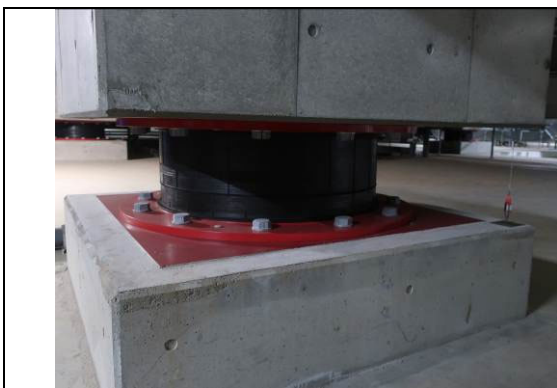
図 4.9-6 積層ゴムの様子

免震部材、および設備配管等に損傷は見られなかった（図 4.9-6）。一方、弾性すべり支承では、摺動の痕跡が確認された（図 4.9-7）。免震層に設置されたけがき計（図 4.9-8）は健全に機能しており、この記録をデジタル化して得た変位軌跡を図 4.9-9 に示す。変位軌跡における最大応答は、西に 19.6cm、東に 18.0cm であった。また、残留変位は小さく、ほぼ原点に戻っているといえる。

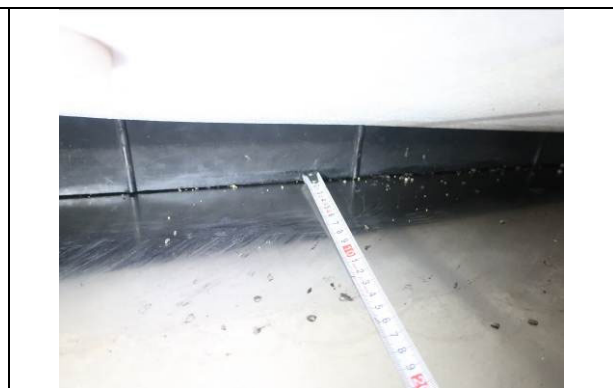
図 4.9-7 弾性すべり支承の摺動跡

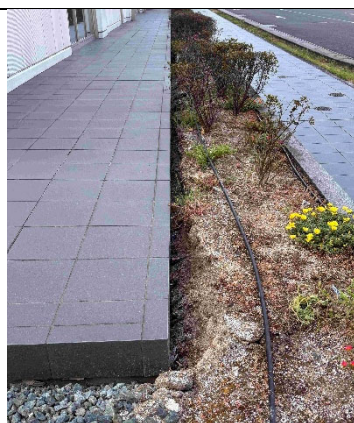
建物の外周部は、出入口にはフラットなExp.Jパネルを配しているが、それ以外の部分は犬走りとなっていた。Exp.Jパネルに変状は観察されていない。犬走り部分は、南側と西側に花壇用の土が犬走りと同じ高さくらいまで盛られていた。地震時には土や砂利を押している様子が観察された（図4.10-2）。病院側には、免震構造の動きを抑制する可能性があるので、花壇の土はもう少し減らしてほしいと伝えた。

図 4.10-2 犬走り部分の状態

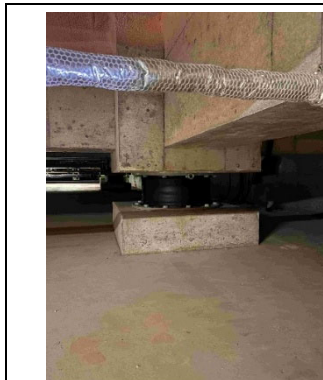
免震層には天然ゴム系積層ゴム支承と鉛プラグ入り積層ゴム支承が設置されており、積層ゴムに異常は見られなかった（図4.10-3）。免震層に設置されたけがき計（図4.10-4）は健全に機能しており、この記録からデジタル化した変位軌跡を図4.10-5に示す。変位軌跡における最大応答は、最大で約10cmであった。なお、けがき記録からも残留変形は認められていない。

図 4.10-3 積層ゴム支承

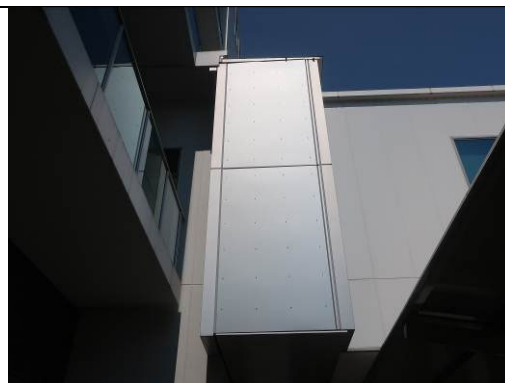
図 4.11-2 渡り廊下の Exp.J 部

基礎免震を採用した 6 階建てのプレキャスト・PC 造の病院である（図 4.11-1）。2016 年の熊本地震以降に建設された建物である。免震部材には、NRB、LRB、ESL が用いられている。周辺の建物については、特に目立った被害は確認できなかった。調査当日（8 月 13 日）に施設管理者へのヒアリングを実施し、什器の転倒などの被害は生じておらず、避難せずに業務を継続できていることが確認できた。一方、耐震構造である管理棟と 2 階レベルにて渡り廊下で接続しており、免震建物側の Exp.J 部（図 4.11-2）では無損傷であったが、渡り廊下と管理棟の Exp.J 部では天井パネルのずれが確認された。

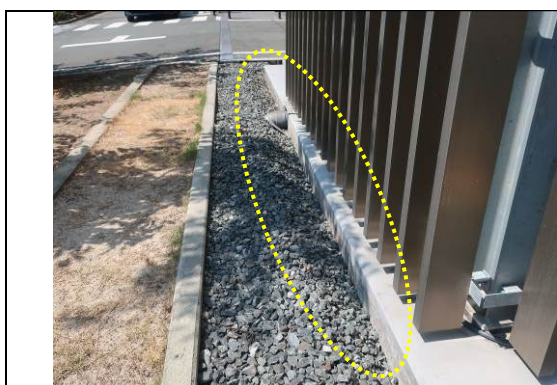
建物の外周部は、正面玄関などの出入口はフラットな Exp.J パネルを配し、その他は犬走り形式としている。犬走り形式の Exp.J では、可動域に砂利を敷き詰めている。東側の Exp.J における砂利の移動、および配管カバーのずれから、応答変位の痕跡が確認された（図 4.11-3）。また、西側の Exp.J パネルのずれから北東に 5～10mm 程度の残留変位が推察される（図 4.11-4）。

図 4.11-3 砂利が押し出された形跡

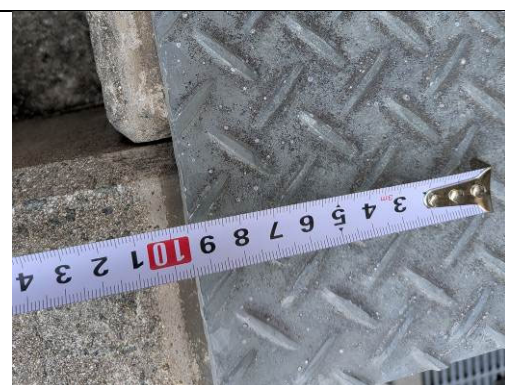
図 4.11-4 Exp.J パネルのずれ

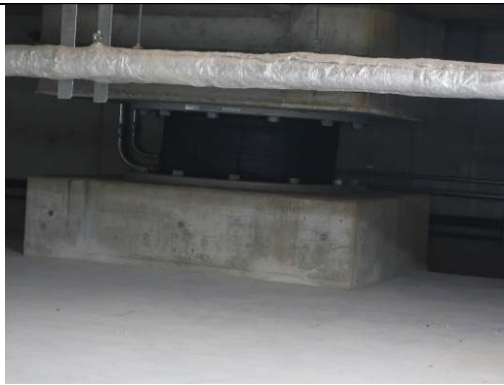
図 4.11-5 積層ゴムの様子

免震部材、および設備配管等に損傷は見られなかった（図 4.11-5）。免震層に設置されたけがき計（図 4.11-6）は健全に機能しており、この記録をデジタル化して得た変位軌跡を図 4.11-7 に示す。変位軌跡における最大応答は、西に 10.6cm であった。また、けがき計の針の位置から北東に 9mm、北西に 4mm の残留変位が確認されたが、いずれも小さく、ほぼ原点に戻っているといえる。

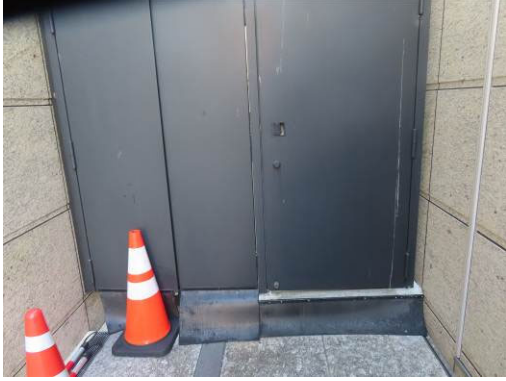
建物の外周部は、正面玄関などの出入口はフラットな Exp.J パネルを配し、周辺の歩道と接続されている。Exp.J パネルの一部は、2cm 程度の浮き上がり（図 4.12-3）、および Exp.J の先端カバーの損傷（図 4.12-4、図 4.12-5）が確認された。調査当日（8 月 21 日）には、これらの部分にカラーコーンとポールが設置されている状態が確認された。なお、南側にある扉には、目立った損傷が見られなかった（図 4.12-6）。

| <p>図 4.12-5 Exp.J の先端カバーの損傷 2</p> | <p>図 4.12-6 南側にある扉の様子</p> |

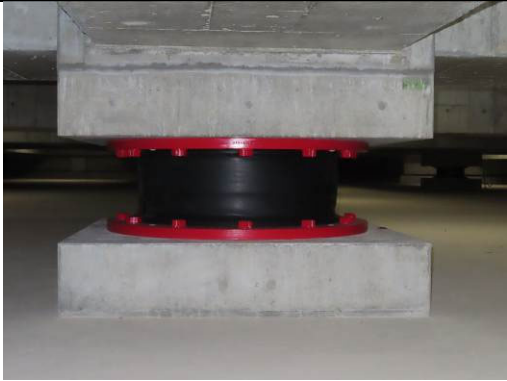
積層ゴムや鋼材ダンパーといった免震部材に目立った損傷は見られなかった (図 4.12-7)。ただし、U 形鋼材ダンパーには塗装の剥離が見られたが、過去の地震時に生じたものであることが確認された (図 4.12-8)。免震層に設置されたけがき計 (図 4.12-9) は健全に機能しており、この記録をデジタル化して得た変位軌跡を図 4.12-10 に示す。変位軌跡における最大応答は、北東に 10.1cm、北西に 9.4cm であった。また、残留変位は小さく、ほぼ原点に戻っているといえる。

| <p>図 4.12-7 積層ゴムの様子</p> | <p>図 4.12-8 U 形鋼材ダンパーの様子</p> |

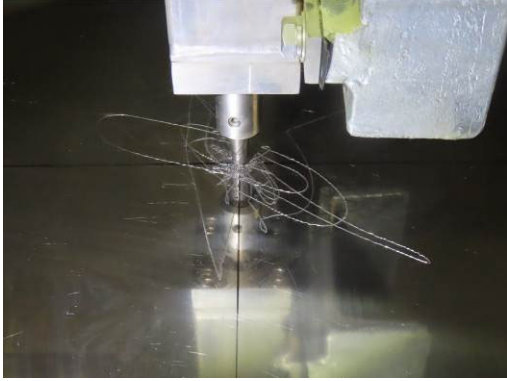
| <p>図 4.12-9 けがき計の様子</p> | <p>図 4.12-10 デジタル化した変位軌跡</p> |

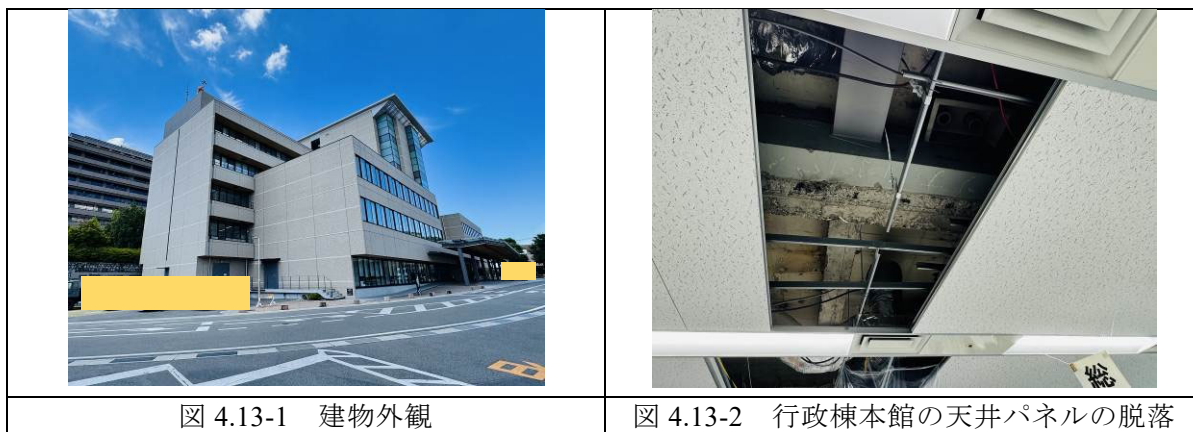
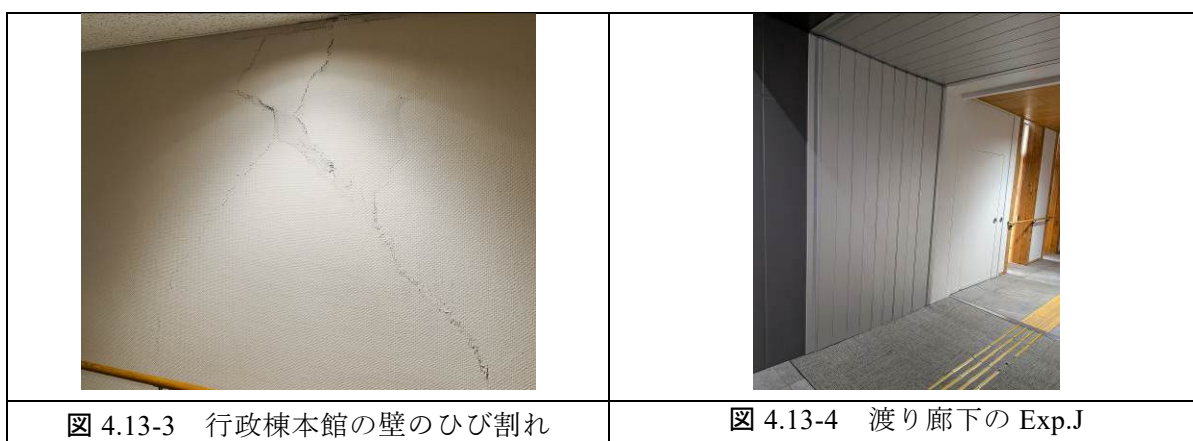
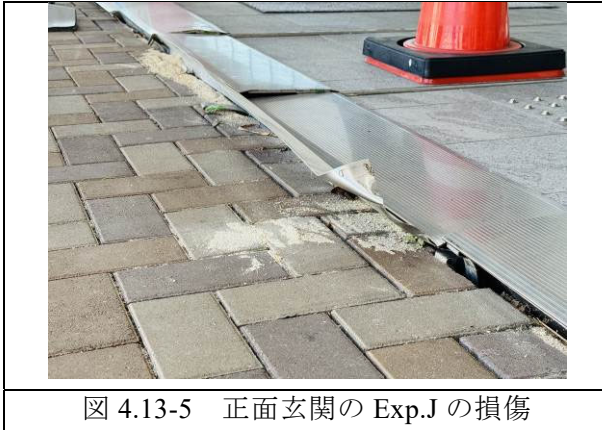
防災センター・県央広域本部は、7 階建て（地下 1 階）の鉄筋コンクリート造に基礎免震を採用している（図 4.13-1）。所在地は熊本県熊本市中央区に位置する。免震部材には LRB および ESL が用いられている。地震時には震度 5 強を観測した。調査当日（8 月 21 日）に職員へのヒアリングを実施した。免震構造を採用していない行政棟本館（SRC 造 13 階建て）では、13 階の天井パネルの脱落（図 4.13-2）および 5 階の壁のせん断ひび割れ（図 4.13-3）が確認された。免震建物である防災センター・県央広域本部と行政棟新館の渡り廊下の Exp.J では損傷が無く（図 4.13-4）、上部構造の地震時における深刻な被害はないことを確認している。

防災センター・県央広域本部の外周部は、正面玄関の一部 Exp.J のみが破損している（図 4.13-5）。正常な摺動機能が十分に発揮されなかった可能性がある。その他の箇所の Exp.J の損傷は確認されていない。

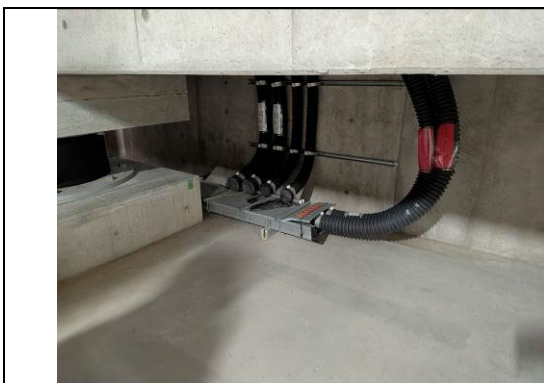
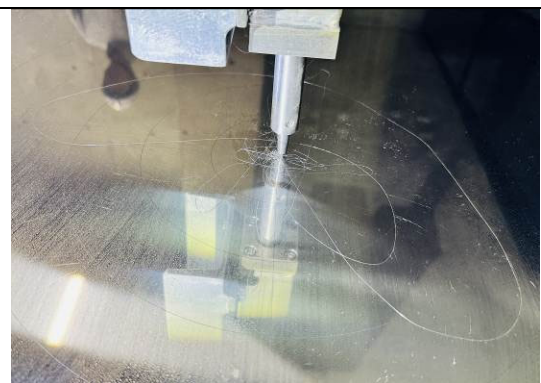
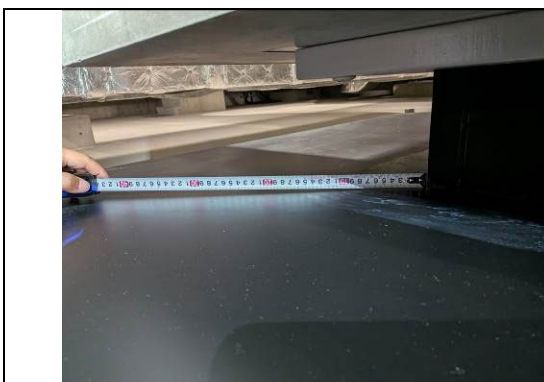
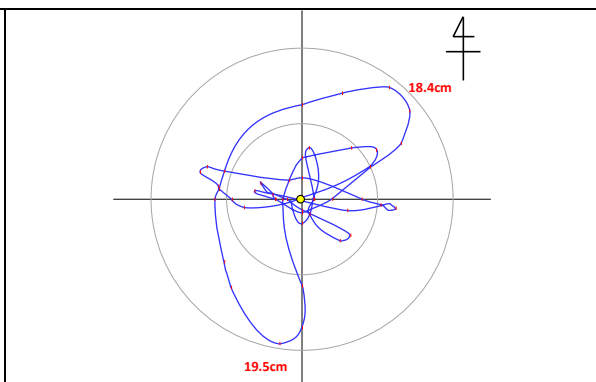
免震層において、免震部材および設備配管等に損傷は見られなかった（図 4.13-6）。また、免震層に設置されたけがき計（図 4.13-7）および免震部材（図 4.13-8）は健全に機能しており、その記録からデジタル化した変位軌跡を図 4.13-9 に示す。変位軌跡から、最大応答変位は南方向に約 19.5cm、北東方向に約 18.4cm であった。また、地震後の軌跡は概ね原点付近に戻っており、残留変位は小さいことが確認された。

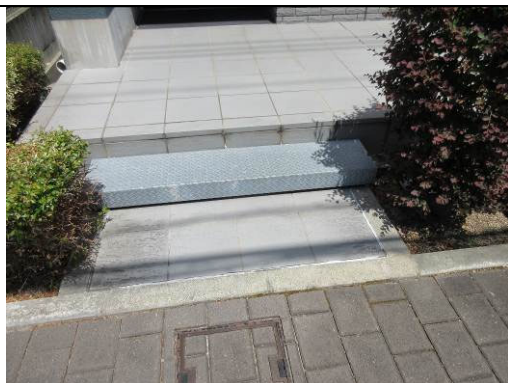
図 4.14-2 正面玄関の様子

建物の外周部は、東側の倉庫建物との接続部にフラットな Exp.J パネルを配しており、その他正面玄関などは犬走り形式としている（図 4.14-2、図 4.14-3）。南側の犬走りには、外構との間のゴムの剥離や外構のずれが確認された（図 4.14-4、図 4.14-5）。また、倉庫建物と接続する Exp.J パネルとの接触によって、チェーンをつなぐポール脚部の損傷が確認された（図 4.14-6、図 4.14-7）。さらに東側の Exp.J パネルの擦れ（図 4.14-8）から変位軌跡が推察できる。

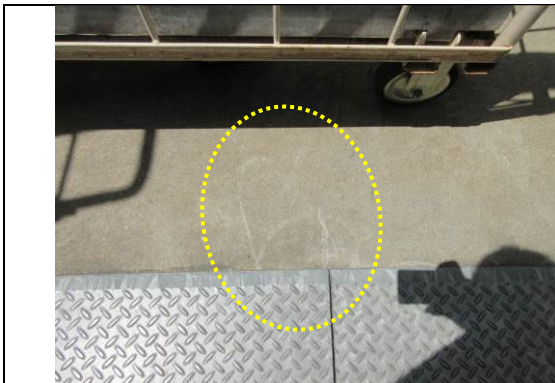
図 4.14-8 Exp.J パネルの擦れ（変位軌跡）

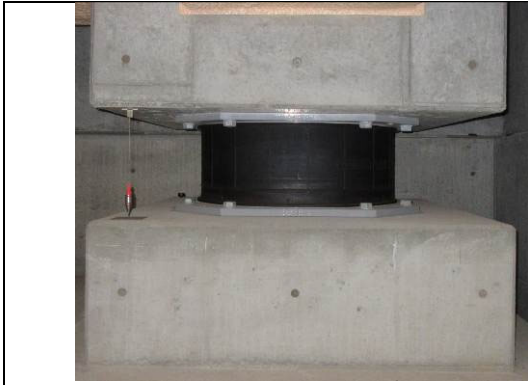
図 4.14-9 積層ゴムの様子

免震部材には、目立った損傷は確認されなかった（図 4.14-9）。免震層に設置されたたけがき計（図 4.14-10）は健全に機能しており、この記録からデジタル化して得られた変位軌跡を図 4.14-11 に示す。変位軌跡における最大応答は、北東に 26.0cm、南に 22.8cm、西に 19.8cm であった。また、南に 2mm 程度の残留変位が確認されたが、ほぼ原点位置に戻っているといえる。

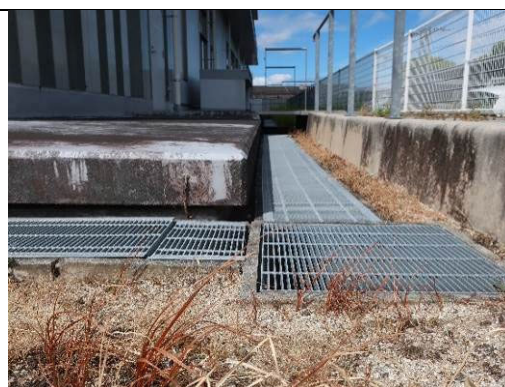
建物の外周部は、正面玄関などの出入口にフラットな Exp.J パネルを配しているが、大部分犬走り形式である（図 4.15-2）。外周部の被害状況として、顕著な損傷や変形が確認されなかった。

図 4.15-2 犬走り形式の Exp.J の様子

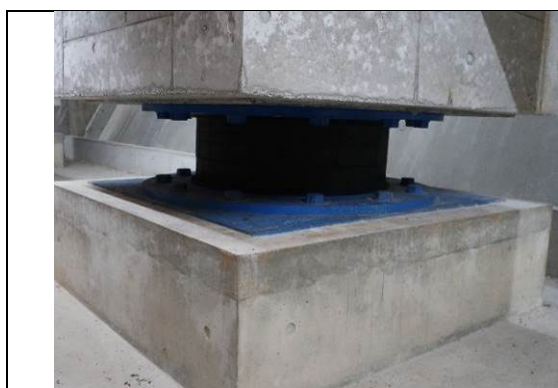
図 4.15-3 積層ゴムの様子

積層ゴム、鋼材ダンパーといった免震部材、および設備配管等に損傷は見られなかった（図 4.15-3、図 4.15-4）。また、免震層に設置されたけがき計（図 4.15-5）は健全に機能しており、この記録をデジタル化して得た変位軌跡を図 4.15-6 に示す。変位軌跡における最大応答は、南西に 5.0cm であった。また、残留変位は小さく、ほぼ原点に戻っているといえる。

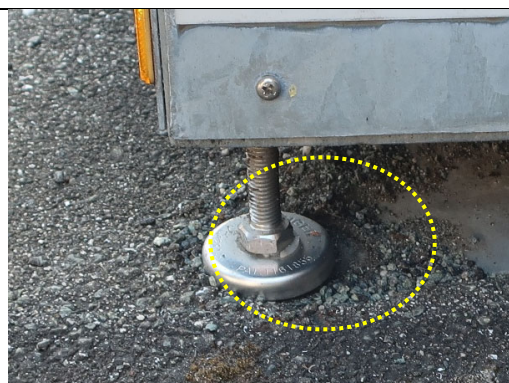
建物の外周部は、正面玄関などの出入口にフラットな Exp.J パネルを配しているが、その他は犬走り形式である。また、地震時の揺れに伴うものと思われる設備機器のずれが確認された（図 4.16-2）。

図 4.16-2 設備機器のずれ

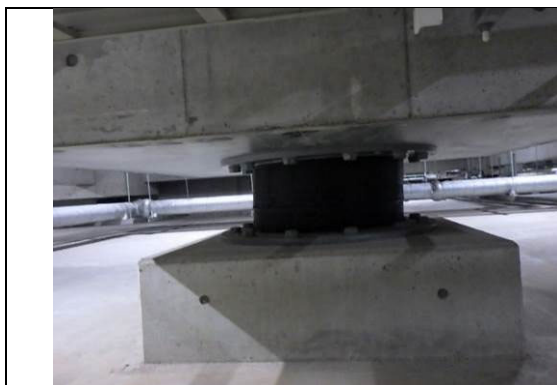
図 4.16-3 積層ゴムの様子

積層ゴムなどの免震部材、および設備配管等に損傷は見られなかった（図 4.16-3）。免震層に設置されたけがき計（図 4.16-4）は健全に機能しており、この記録をデジタル化して得た変位軌跡を図 4.16-5 に示す。変位軌跡における最大応答は、西に 8.2cm であった。また、けがき計の針の位置から南に 15mm、西に 15mm の残留変位が確認された。

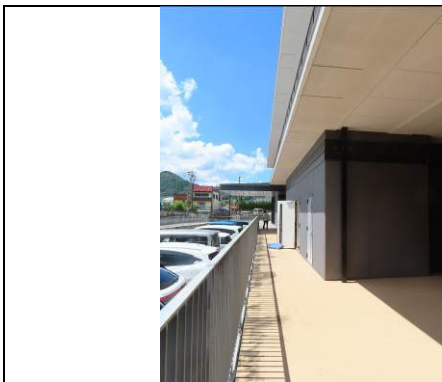
図 4.17-3 1 階デッキの様子

柱頭免震を採用しているため、建物の外周部では Exp.J パネルが設置されなかった。一方、外壁やデッキ部分には損傷は見られなかった(図 4.17-3、図 4.17-4)。なお、東側の 1 階壁と上層の接合部において、ゴム製版の脱落が確認された(図 4.17-5)。

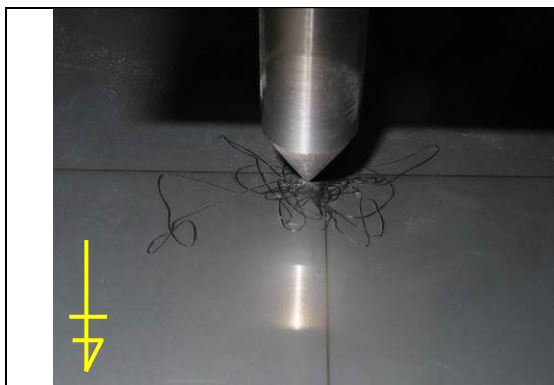
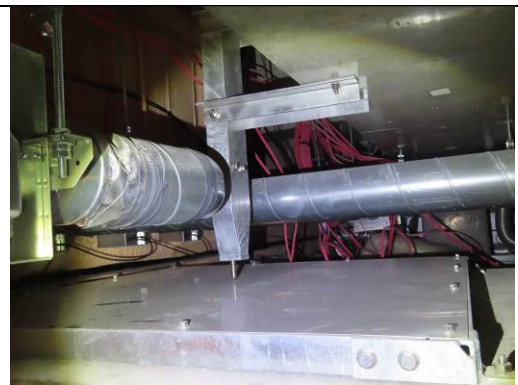
免震層に2か所設置されたけがき計（図 4.17-6、4.17-7）は、いずれも健全に機能しており、この記録をデジタル化して得た変位軌跡を図 4.17-8 に示す。変位軌跡における最大応答は、東北に 3.4cm、西南に 2.3cm であった。また、東に 3mm 程度の残留変位が確認されたが、ほぼ原点に戻っているといえる。

図 4.17-6 けがき計の様子 1

図 4.17-7 けがき計の様子 2

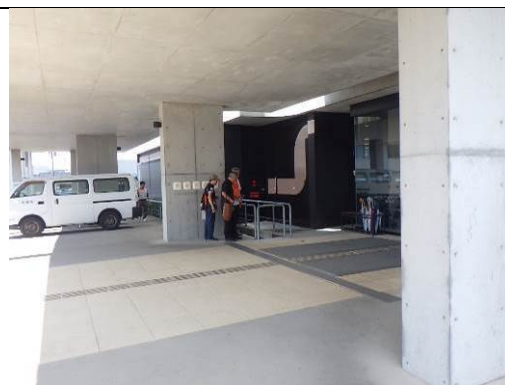
図 4.18-2 Exp.J パネルの様子

建物の外周部は、建物西側の正面玄関などの出入口にフラットな Exp.J パネル（図 4.18-2）を配しているが、大部分犬走り形式である。また、建物東側には犬走り形式の階段が設けられていた。外周部の被害状況として、顕著な損傷や変形が確認されなかった。

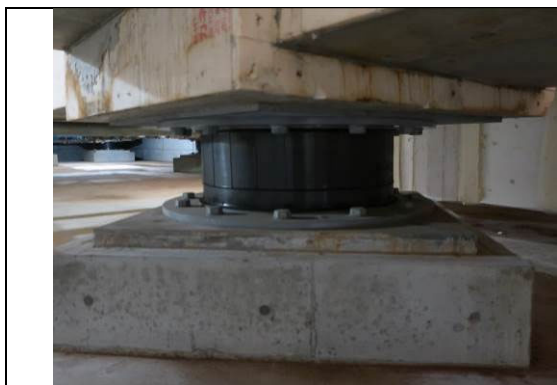
図 4.18-3 積層ゴムの様子

積層ゴムなどの免震部材、および設備配管等に損傷は見られなかった（図 4.18-3）。免震層に設置されたけがき計（図 4.18-4）は健全に機能しており、この記録をデジタル化して得た変位軌跡を図 4.18-5 に示す。変位軌跡における最大応答は、北西に 1.0cm であった。また、けがき計の針の位置から北に 1mm、西に 4mm の残留変位が確認されたが、いずれも小さく、ほぼ原点に戻っているといえる。

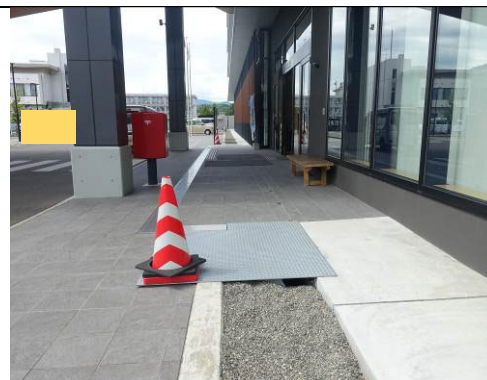
建物の外周部は、正面玄関（南西側）の出入口 Exp.J の損傷などの被害はないことを確認している（図 4.19-2）。南東側の免震層クリアランス部では、緩衝材の変形により若干の隙間が生じていることを確認している（図 4.19-3）。また、可動により南東側の Exp.J 下の砂利止めパネル（図 4.19-4）および仕上げ材のパネル（図 4.19-5）の破損を確認している。

図 4.19-2 正面玄関の Exp.J 付近の様子

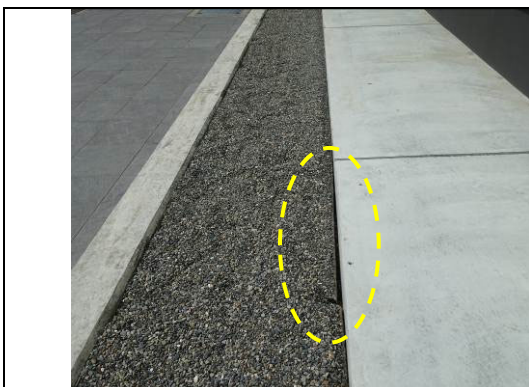
図 4.19-3 南東側の緩衝材の変形

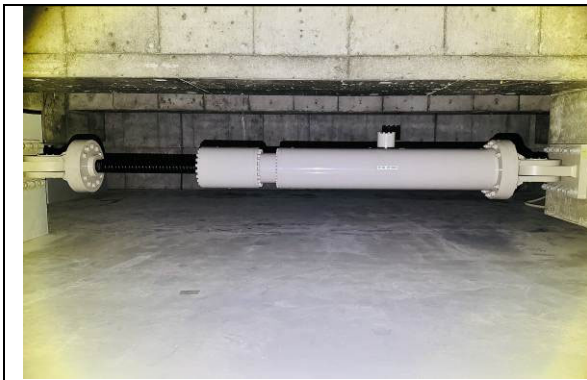
積層ゴム、減衰コマといった免震部材、および設備配管等に損傷は見られなかった（図 4.19-6）。一方、積層ゴムやすべり支承の外観は、若干の残留変位が確認された（図 4.19-7、図 4.19-8）。免震層に設置されたけがき計（図 4.19-9）は健全に機能しており、この記録からデジタル化した変位軌跡を図 4.19-10 に示す。変位軌跡における最大応答は、南西方向に 3.8cm 程度であることを確認している。

図 4.19-6 減衰コマの様子

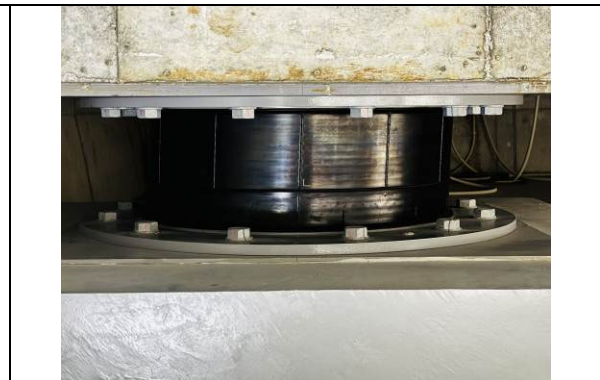
図 4.19-7 積層ゴムの残留変位の様子

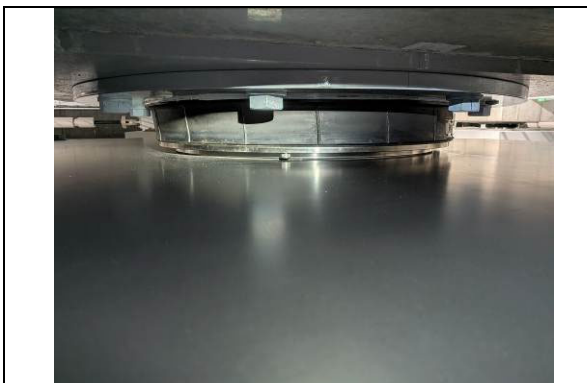
図 4.19-8 すべり支承の残留変位の様子

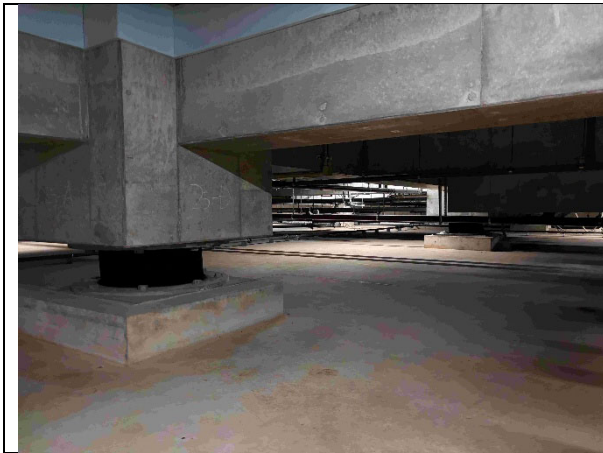
図 4. 20-5 積層ゴム支承

積層ゴムにはなんら異常は観察されなかった（図 4.20-5）。免震層に設置されたけがき計（図 4.20-6）は健全に機能しており、この記録からデジタル化した変位軌跡を図 4.20-7 に示す。変位軌跡における最大応答は約 3cm であった。
