思わぬ事態を招かぬために

東京大学 中埜良昭

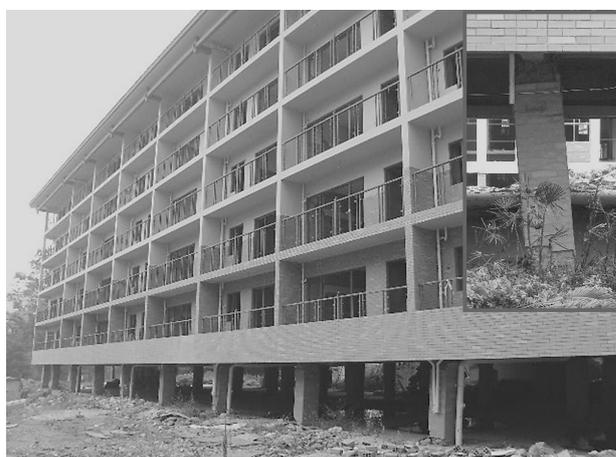
写真 復旧工法の議論のために選定した例題建物
(都江堰市の6階建てRC造集合住宅)

昨年の5月12日に四川省を襲った地震では、死者・行方不明者を含めて8万人以上の犠牲者を出す大震災となった。復旧はまだ途についたばかりで、被災地にはまだガレキが積み上げられ、また被災した建物も一部が取り壊されたものの、その大半はまだ手付かずの状態である。この地震災害に際しても、土木学会や建築学会などの関連5学会(後に8学会)が「四川大地震復旧技術支援連絡会議」を設立し、国内の関連学会が横断的に連携し、被災地域の復旧・復興に協力する目的で地震直後から活動をはじめ、筆者もその活動の一環として現地を数回訪れた。6月には実在する被災建物を例題に、具体的な復旧方法の提案をいくつか行い、その実現可能性について中国側の研究者や実務者と議論を行い、復旧に当たっての問題点の抽出やその解決方法などを議論した。例題として選定した建物は世界遺産に指定された水利施設で有名な都江堰市に建つ6階建てのRC造集合住宅(平面寸法:20m×50m程度で地震当時は建設途中で躯体のみ完成)である。本建物には地震により1階の駐車場部分に部材角1/10程度の大きな残留変形が生じる被害が生じた(写真参照)。我々か

らは、残留変形の原因となる1階柱の柱頭・柱脚部の曲げ圧壊箇所の補修と既存柱のRC巻き立てやささらに鉄板巻きを想定した案、そで壁や耐震壁の増設を想定した案、など複数案を提示した。その後9月に再訪した際に聞いたところ、我々の提案はその建物に隣接する別の建物に適用されることになり、大きな残留変形が生じた当の建物は免震工法を採用して復旧することになりそうだ、とのことであった。理由は、既にこの集合住宅を地震前に購入していた(将来の)居住者から、免震復旧により将来の地震に対する安全性を確保したいという強い希望が出たためであるとのこと。設計者も将来の居住者も免震工法による復旧に極めて大きな期待をかけていることに驚かされたが、同時に「本当に大丈夫かな?」と正直なところ心配になった。
